OSMANLI DÖNEMİ'NDE
ANKARA'NIN MAHALLE
ÇEŞMELERİ

Osmanlı Dönemi'nde Ankara'nın Mahalle Çeşmeleri
'Cadde Anafartalar Kuyumcuları' Yayınları - 02

Yazan
İbrahim Yavuz İşçen

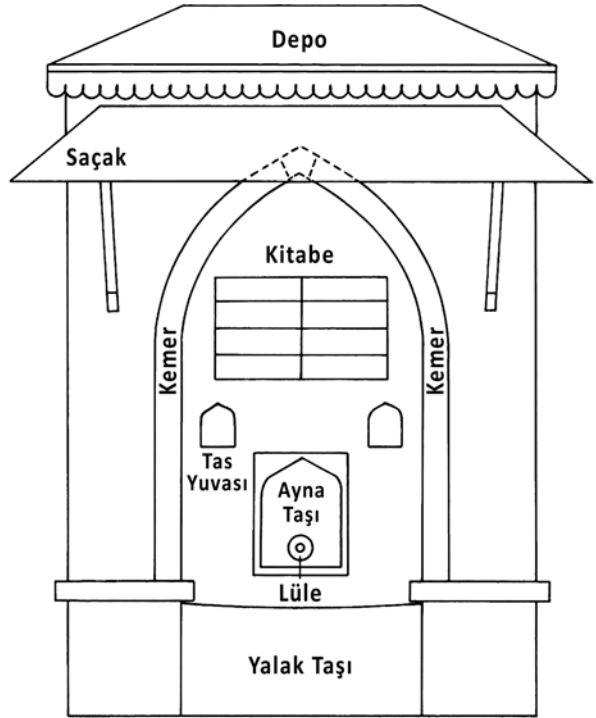
Tipik bir Osmanlı mahalle çeşmesi modeli

Depo (Hazne): Depolu olmayan çeşme tipleri de olmakla birlikte Osmanlı çeşmeleri çoğunlukla depoludur. Depo bölümü genellikle çeşmenin arka tarafında dikdörtgen ya da kare biçimli küçük bir oda şeklindedir. Bu bölüm suyun depolandığı yerdir. Su hattından gelen su, çeşme musluğu kapalı olduğunda depoda birikmeye başlar.

Ankara çeşmelerinde çeşmenin depo bölümü genellikle moloz taş örgü olarak yapılmakta ve içten sıvanmaktadır.

Saçak: Gölgeleme amacıyla yapılan saçaklar, sıcak havalarda çeşmeyi kullanan insanlara gölge sağladığı gibi yağmurlu havalarda da ıslanmayı önleme işlevine sahiptir. Saçak bölümü bazen sadece çeşmenin ön tarafını kapatmakta, bazen de deponun üstünü kapatacak şekilde yapılmaktadır. Deponun üstünün kapatılması, depodaki suyun serin tutulması amacına yöneliktir. Ankara çeşmelerinde saçak bölümleri kırma ya da düz kiremit çatılı ve gösterişsizdir. Ön bölümde saçağı taşıma amacıyla genellikle iki ahşap sütun kullanılmaktadır. Ahşap sütunlu saçaklarda, saçak direkleri büyükçe bir taş ayak üzerine oturtulmaktadır. Ankara çeşmelerinde bu taş ayakların genellikle Roma Dönemi mermer sütun parçaları kullanılarak oluşturuldukları bilinmektedir. Bazı çeşmelerde ise saçak ayaklarının tamamı Roma Dönemi devşirme sütunlarından oluşturulmuştur. Saçak sütunları, çeşmeye eşekleriyle gelip su dolduranlar için hayvan bağlama yeri olarak da kullanılmıştır.

Alınlık: Çeşmenin dış silmesi ile kemer nişi arasında kalan bölüm alınlık olarak adlandırılmaktadır. Çeşmeye anıtsal bir görünüm kazandıran alınlık bölümünün üst kısmı, genellikle üçgen ya da yuvarlak biçimde tasarlanmaktadır. Çeşme kitabeleri ve bazı çeşmelerde bulunan padişah tuğraları alınlık bölümüne yerleştirilmektedir. Ankara çeşmelerinde alınlığı olmayanlar bir hayli fazladır.

Kemer: Çeşmelerin ön cephesi çoğunlukla kemerli olarak yapılmaktadır. Çeşmeye güzellik katmak amacıyla mimari bir unsur olarak yapılan kemerlerde, kesme taşlar ya da tuğla kullanılmaktadır. Tuğla kemerlerde, tuğlaların uzun kenarları yere doğru bakacak şekilde birbirlerine bitiştirilerek dizildikleri görülmektedir. Tamamen kemersiz olan çeşmeler de bulunmaktadır. Ankara çeşmelerinde rastlanan kemerler çoğunlukla sivri, basık ve yuvarlak tiptedir.

Çeşme nişi: Kemerli çeşmelerde, sınırlarını kemerin çizdiği sağır nişler, çeşmeye anıtsal bir güzellik katmaktadır. Bu nişlerin derinliği 1 metreden 20 santime kadar değişebilmektedir. Çeşme gövdesinde bulunan ayna taşı, lüle ya da musluk gibi unsurlar nişin içinde yerleştirilmektedir.

Kitabe: Çeşme gövdesi üzerinde genellikle çeşme kemerinin içinde ya da üstünde bir kitabe yer almaktadır. Kitabesiz çeşmeler de vardır. Çoğunlukla mermer levhalar üzerine yazılmış olan kitabelerde, dua cümlelerinin yanı sıra çeşmeyi yaptıran kişinin adı ve çeşmenin yapım tarihi gibi bilgiler bulunmaktadır. Osmanlı çeşmelerinde kitabe metinleri genel olarak Arap alfabesi ile yazılmış Türkçe'dir. Bazı eski kitabelerde dil olarak Arapça ya da Farsça kullanıldığı görülmektedir. Ankara çeşmelerinin çoğunun kitabesi günümüze ulaşmamıştır.

Ayna taşı: Çeşme gövdesi üzerine yerleştirilen, üzerinde lüle ya da musluk takılmak üzere delik bulunan taşlardır. Lüle deliği birden fazla olabilmektedir. Ayna taşları, genellikle büyük boyutlu ve yekparedir. Ankara çeşmelerinde ayna taşları genellikle andezit ya da mermer kullanılarak yapılmışlardır. Ayna taşlarının dış çevresi bazen bitkisel motiflerle süslenmiş biçimde çerçevele olabilmektedir.

Lüle: Ayna taşı üzerinde bulunan deliğe takılan belli büyüklükteki su borusuna lüle denilmektedir. Lüle, Osmanlı toplumunda su debisini ölçmekte kullanılan bir ölçü birimidir. Bir lüle ölçü, günlük 52 metre küp suya karşılık gelmektedir. Zaman içinde ayna taşı üzerine takılan musluklara da lüle denmeye başlanmıştır.

Maşrapa: Çeşmelerde su içmek amacıyla bulundurulmuş, genellikle bakırdan yapılmış kulplu bardak ya da tas şeklinde kaplara maşrapa denilmektedir. Maşrapalar, kaybolmaması amacıyla kulpundan geçirilen kısa bir zincirle çeşme gövdesine sabitlenmektedir. Maşrapa, çeşmenin büyüklüğüne göre bir ya da daha fazla sayıda olabilmektedir. Bazı çeşmelerde maşrapaları koymak için ayrıca küçük nişler yapılmıştır.

Yalak taşı: Lülenin altına gelecek şekilde zemine oturtulan ve genellikle yekpare taşlardan oyularak yapılan yalak taşları, oval, dikdörtgen ve bazen de kurna biçiminde yuvarlak olabilmektedir. Kurna biçimli taşlar Ankara çeşmelerinde daha çok bağ evlerinin bahçelerinde kullanılmıştır. Yalak taşları, çeşmeden akan suyun etrafa sıçramaması ve birikerek hayvanların da içmesine olanak tanınması amacıyla yapılmaktadır. Ankara çeşmelerinde yalak taşı olarak genellikle andezit kullanılmıştır. Bazı çeşmelerde ise mermerden oyma yalak taşlarına rastlanmaktadır. Günümüzde ulaşan Ankara çeşmelerinin çoğunda yalak taşları, asfaltlama çalışmaları sonrası zeminin altında kalmış ve görünmez duruma gelmiştir.

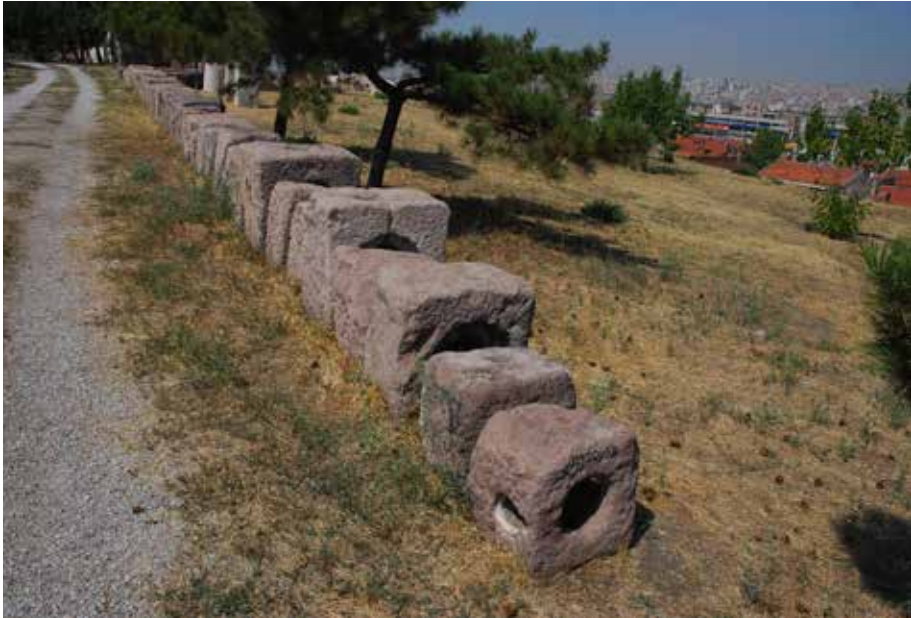
*Roma su kanalına ait parçalar Roma Hamamı bahçesinde sergileniyor
(Fotoğraf: Yavuz İşçen, 2014).*

Romalılar, gelişen Ankara’nın su gereksinimini karşılamak amacıyla çeşitli çözümler aramışlar ve kot farkından yararlanarak antik dönemdeki adı ‘Megaba’

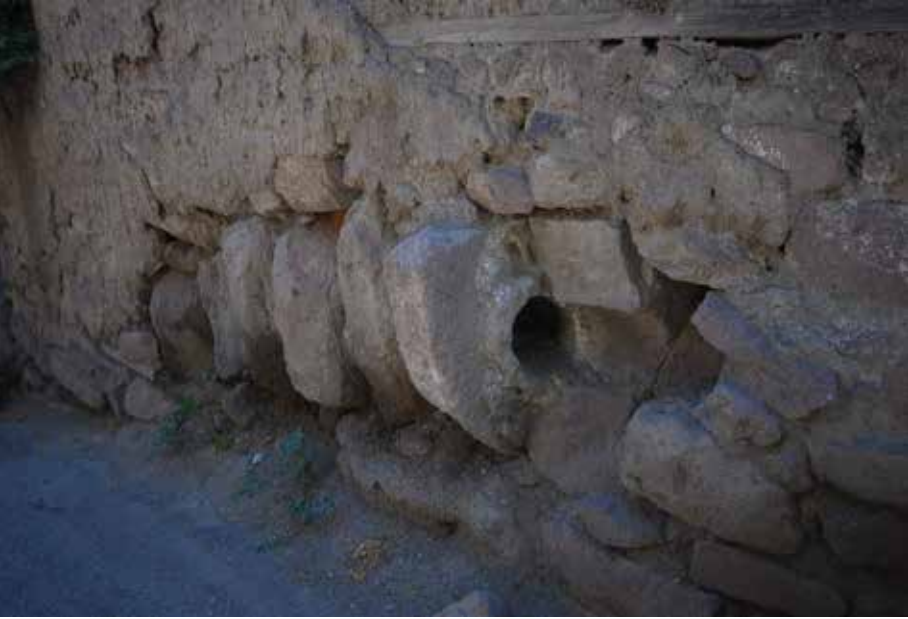
Roma su kanalının orijinal biçimiyle görülebilir 6 parçası bir bahçe duvarı üzerinde bulunuyor (Fotoğraf: Yavuz İşçen, 2017).

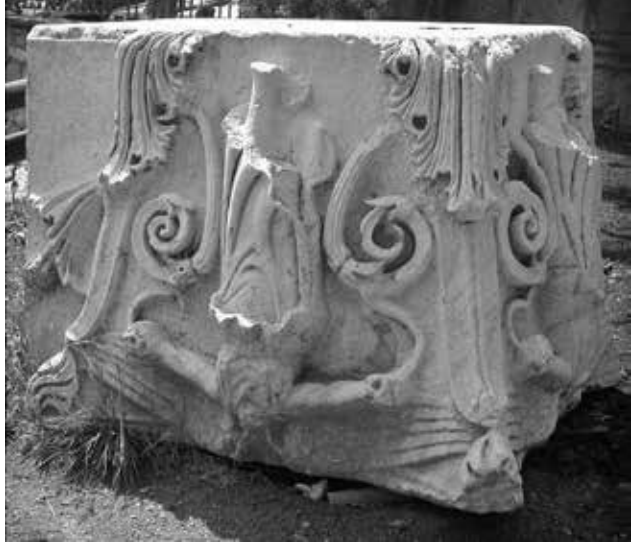
Zafer tanrıçası Nike figürlü anta başlığı. 1934 yılında Julien Sütunu'nun yeri değiştirilirken yapının temelinden çıkartılan bu başlığın 1954'de aynı yerde ortaya çıkartılan Roma Anıtsal Çeşmesi (Nymphaeum) ile bağlantılı olduğu anlaşılmıştır (Fotoğraf: Musa Kadioğlu Arşivi, Kaynak: Roma Dönemi'nde Ankara, s.141, 2011, YKB Yayınları).

Çeşmenin yerinin Julien Sütunu'nun (*orijinal yerinin*) 5 metre kadar batısında olduğu belirlenmiştir. 1934 yılında Julien Sütunu'nun yeri değiştirilirken yapının temelinden zafer tanrıçası Nike figürlü bir anta başlığı çıkartıldığı bilindiğinden, bu başlığın 1954 yılında aynı yerde ortaya çıkartılan çeşme ile bağlantılı olduğu anlaşılmıştır (*Nike figürlü başlık günümüzde Augustus Tapınağı girişinde yerde durmaktadır*). Roma Dönemi'nde bu tür anıtsal çeşmelerin şehrin agorasına ya

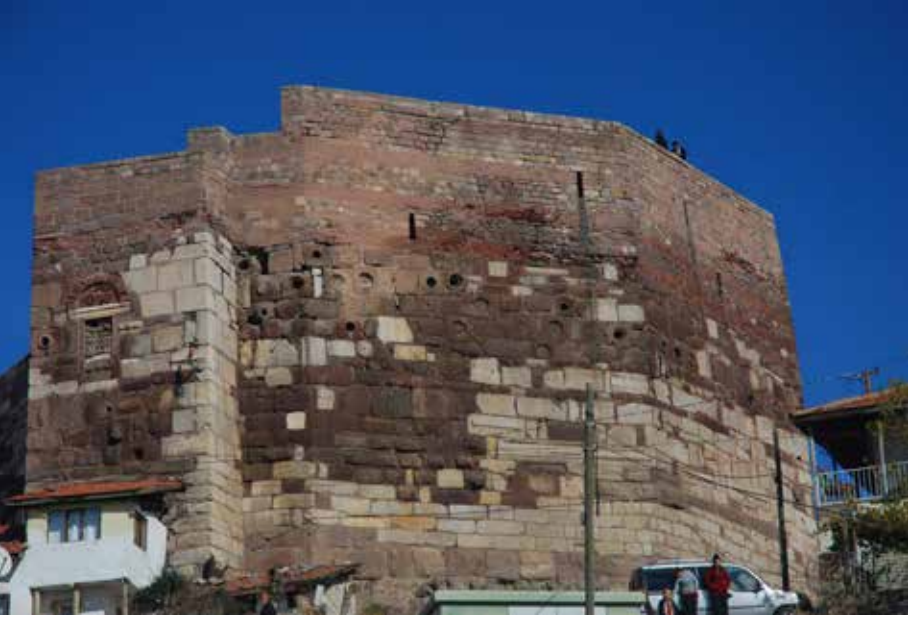
Roma su kanallarına ait taşların, Bizans Dönemi'nde kalede yapı malzemesi olarak kullanıldığı anlaşılmaktadır (Fotoğraf: Yavuz İşçen, 2016).

Romalıların inşa ettiği su kanalı, yaklaşık 600 yıl kadar kullanılmış ve bu sürede Ankara şehrinin su ihtiyacını karşılamıştır. Bizans Dönemi Ankarasında, 7. yüzyıl dış saldırıların yoğunlaştığı bir dönemdir. Bu yüzyılda Ankara, Arap-Sasani akınları ve istilaları ile iç içe yaşamıştır. 622 ve 654 yıllarında yaşanan ve asıl amacı şehri yağmalamak olan istilalar halkı bıktırmış ve şehrin ileri gelenlerinin girişimleri ile Ankara Kalesi onarılmaya ve genişletilmeye başlanmıştır. Kalenin dış surununun (2. sur) bu dönemde inşa edildiği tahmin edilmektedir. Kale yeniden inşa edilirken, istilalar sırasında zaten büyük oranda tahrip olmuş olan Roma Dönemi'ne ait çeşitli yapılar ile Roma su hattına ait taşlar (*künkler*), kalede yapı malzemesi olarak kullanılmıştır.

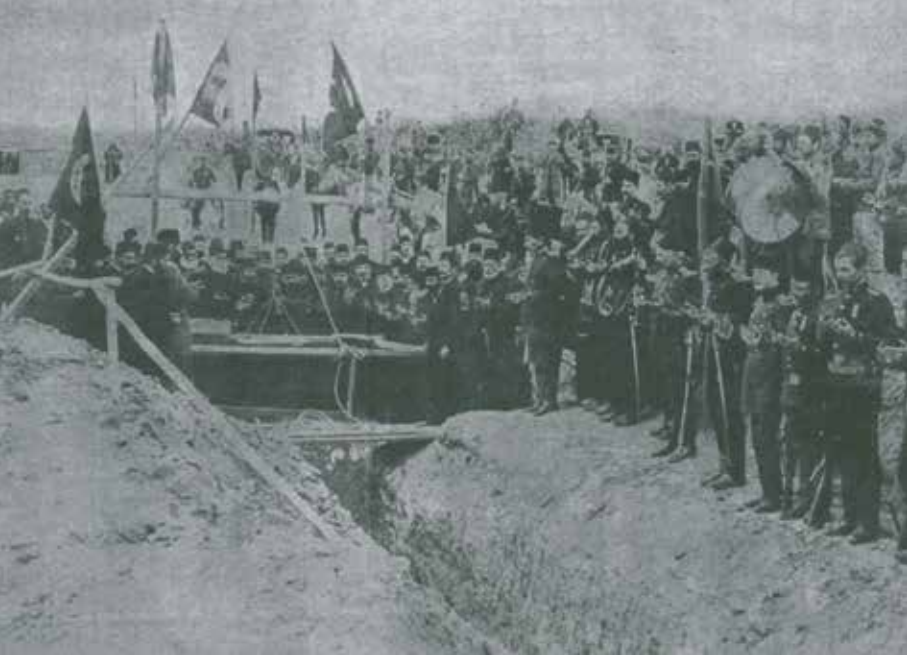
1893 yılında şehre su sağlayan ikinci hat olarak Kayaş yakınındaki Hanımpınarı mevkiinden şehre demir borular döşenmeye başlamıştır. Fotoğraf 10 Temmuz 1893 tarihinde Hanımpınarı'nda yapılan temel atma törenini göstermektedir (Fotoğraf: Belgelerle Osmanlı Döneminde Ankara, s.65, 2014, ABB Yayınları).

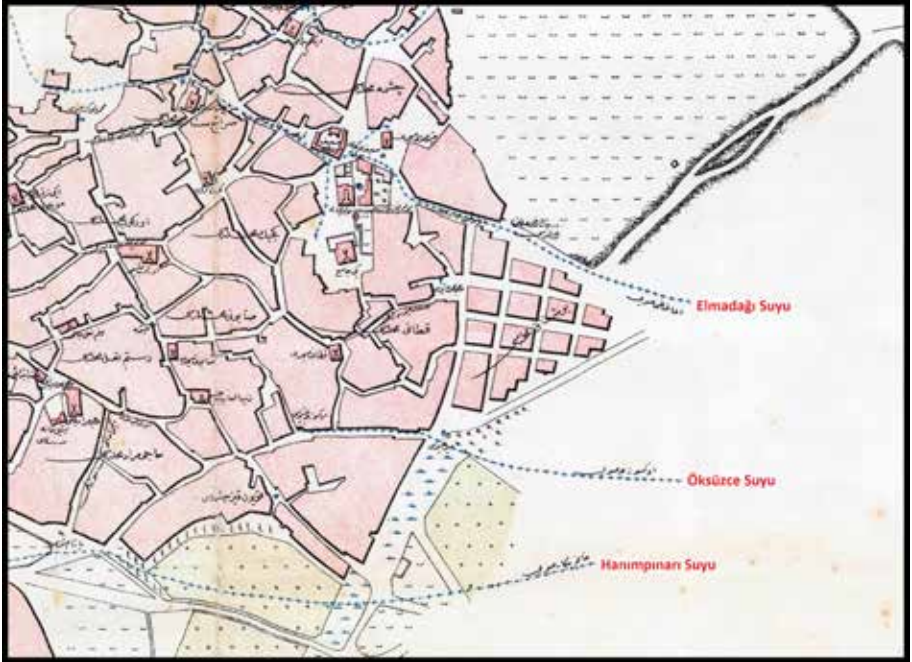
1924 Ankara Haritası'nda şehre doğu yönden (Boşnak Mahallesi tarafından) üç koldan su girişi olduğu görülmektedir
(Kaynak: Müdafai Milliye Vekaleti Harita Dairesi Yayını, 1340, Yavuz İşçen Arşivi).

1924 tarihli Ankara Haritası'nda, Ankara'ya doğu yönden Elmadağ suyu, Öksüzce suyu ve Hanımpınarı suyu olmak üzere üç kol halinde su girişi olduğu ve bu suların Ankara'da var olan çeşmelere dağıtıldığı görülmektedir. Bu 3 kaynağın dışında, kapasitesi az olmakla birlikte suları kaliteli bazı kaynak başlarına da çeşmeler yapıldığı ve halkın buralardan taşıma şekilde su kullandığı bilinmektedir. Bu sular arasında Solfasol Suyu, Ovack Suyu ve Ulucak Suyu'nun adı geçmektedir (*Safvet, s.48*).

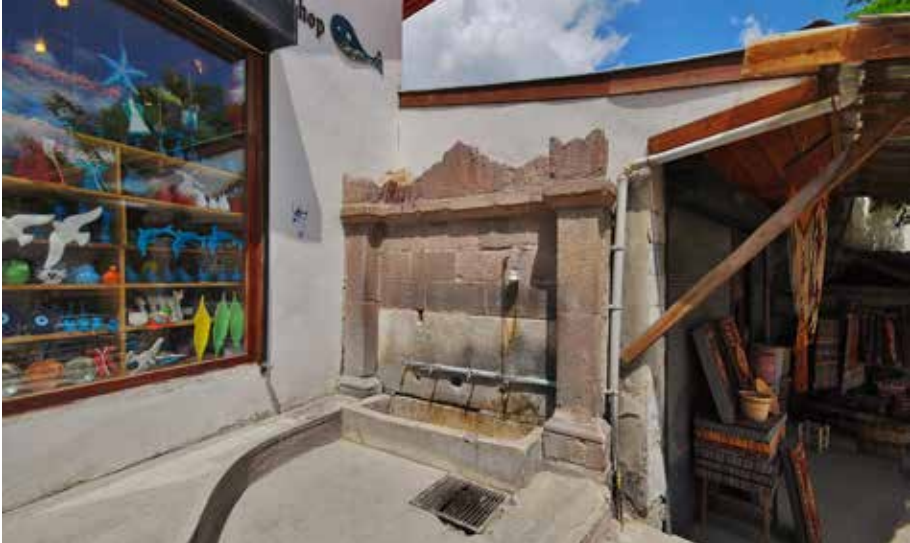
1972 yılında tescillendiği bilinen çeşme (envanter.gov.tr), Ankara taşı olarak bilinen kesme andezit taşlar kullanılarak yığma biçimde inşa edilmiştir. Çeşmenin iki tarafında taşlar dışarı taşırılarak birer sütunce oluşturulmuştur. Sütuncelerin üstünde tepelikli bir silme yer almaktadır. Çeşmenin ayna ve yalak taşı yeckpare mermerdendir. Ayna taşı üzerinde 3 lüle deliği görünmekle birlikte lüleleri yerinde değildir. Uzun yıllar suyunun akmadığı bilinen çeşmeye son dönemde dışardan metal bir boru çekilerek su bağlanmış ve boru üzerine 4 adet yeni musluk yerleştirilmiştir. Zincire bağlı metal su içme taşı da bu dönemde takılmıştır.

Ahi Elvan Cami Çeşmesi (Fotoğraf: Yavuz İşçen, 2014).

14. yüzyıl yapısı olan Ahi Elvan Camisi'ne ait olan çeşme, caminin ana giriş kapısı karşısında Koyunpazarı Sokak üzerinde yer almaktadır. Burada bulunan bir bina üzerine monte edilmiş biçimde duran çeşmenin, mimari tarzına göre cami ile eş zamanlı yapılmadığı söylenebilir. Muhtemelen burada bulunan daha eski bir çeşmeye ait mermerden yapılmış ayna taşı ve yalak taşı kullanılarak tahminen 19. yüzyılda inşa edilmiştir. Günümüze ulaşan bir kitabesi bulunmadığından kesin tarihlenmesi yapılamamıştır.

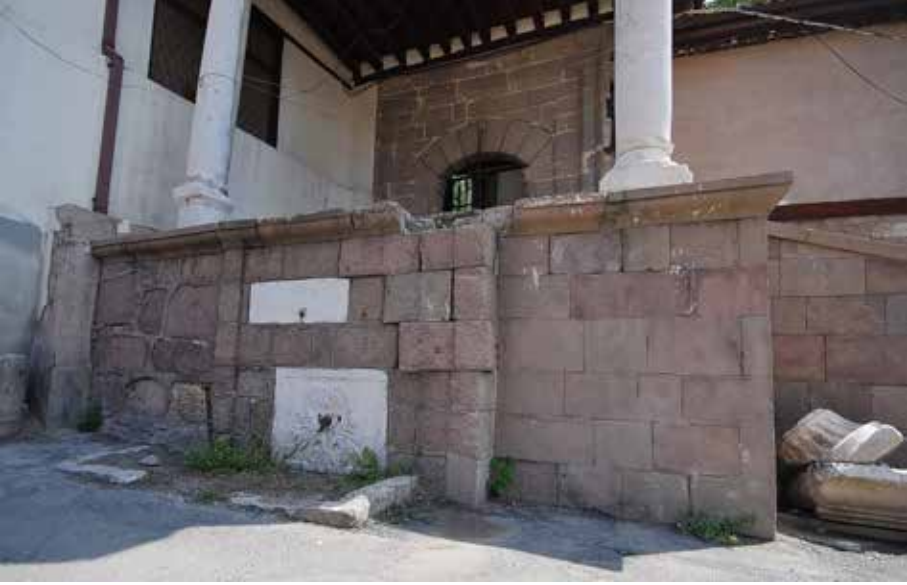
Bazı kaynaklarda 'Arslanhane Çeşmesi' şeklinde de adlandırıldığı görülen yapı, üzerinde bulunduğu duvardan çıkıntı yapacak şekilde konumlandırılmıştır. Çeşmenin kenar silmeleri de aynı şekilde hafif dışa çıkıktır. Üzerine monte edildiği duvarı da örtecek şekilde çeşmenin üst bölümüne saçak şeklinde kısa bir korniş yerleştirilmiştir. Kesme Ankara taşından yapılmış olan çeşmenin gövdesinde, 2 adet Roma Dönemi devşirme mermer taş kullanıldığı görülmektedir. Ayna taşının üzerinde, sonradan yapıldığı tahmin edilen kabartma işlemler bulunmaktadır. Kenarları çerçeveli olan ayna taşının ortasında çeşmenin lülesi yer almaktadır. Lülenin etrafı, kabartma bitkisel motiflerle süslenmiştir. Eski fotoğraflarından derin bir yalak taşına sahip olduğu anlaşılan çeşmenin, yalak taşı bugün asfaltın altında kalmıştır. Çeşmenin suyunun Elmadağ kaynağından geldiği bilinmektedir. Abidin Paşa'nın valiliği döneminde (1886-1894) At Pazarı'ndaki maksemin (*suyun çeşitli mahalle çeşmelerinde dağıtımının yapıldığı ana depo*) yanı sıra Ahi Şerafeddin Çeşmesi önünde de bir depo olduğu belirtilmektedir (*Şehr-i Kadim Ankara, Cilt 3, s.30 ve 34*).

Ahi Şerafeddin Çeşmesi (Fotoğraf: Yavuz İşçen, 2014).

Ahi Şerafeddin Camisi (*Arslanhane Camisi*) önünde olduğu bilinen çeşme, günümüzde de varlığını korumaktadır. Çeşme, Ahi Şerafeddin tarafından 1331 yılında yapımına başlandığı bilinen zaviye binasının önündedir (*Şehr-i Kadim Ankara, Cilt 1, s.244*). Günümüzde Kurnaz Sokak üzerinde yer alan zaviye binasının, batı tarafındaki merdiven sahanlığının dış duvarı üzerinde bulunan çeşme, bugün kullanılmamaktadır.

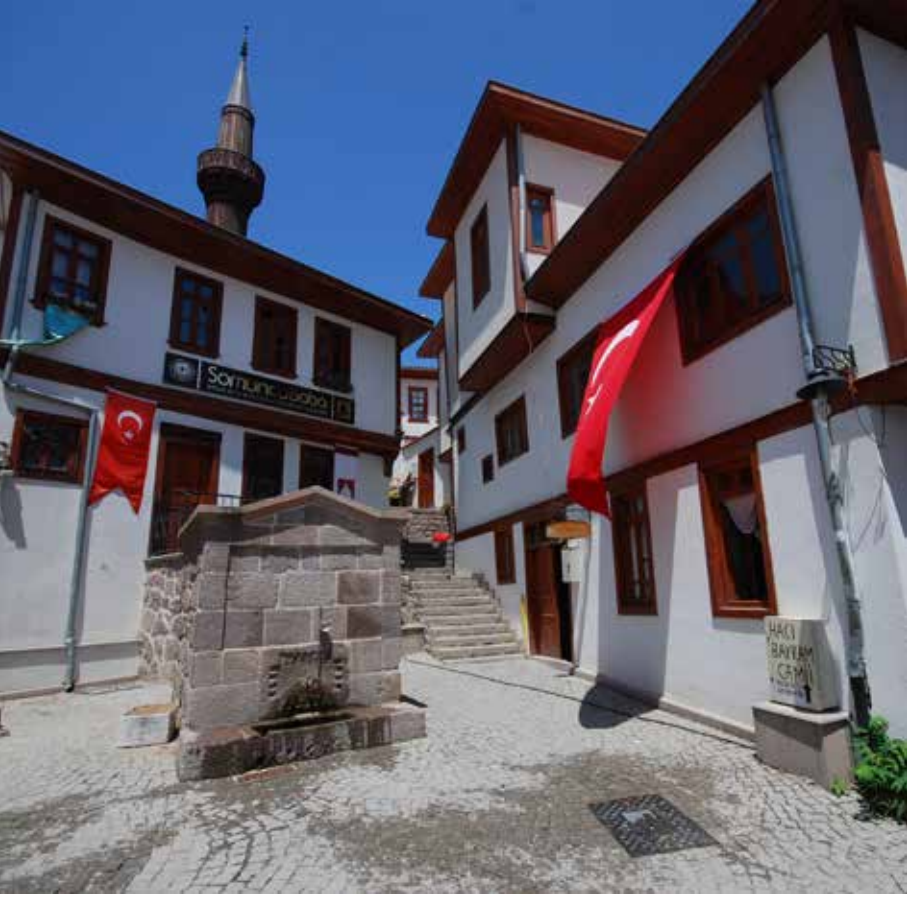
Ahi Tura Çeşmesi (Fotoğraf: Yavuz İşçen, 2017).

Ankara taşından yapılmış olan çeşmenin ön cephesinde düzgün yüzeyli kesme taşlar, depo bölümünde ise moloz taşlar kullanılmıştır. Çeşmenin ön cephesinin düz bir silme ile çevrelendiği, en üstte ise üçgen biçimli bir alınlık olduğu görülmektedir. Sade bir yapısı olan çeşmenin aynalık bölümüne, dikdörtgen biçimli yekpare bir taş yatay olarak yerleştirilmiştir. Bu taşın üzerinde kabartma biçimde yapılmış dişli bir desen çerçeve olarak kullanılmıştır. Taşın orta bölümüne çeşmenin yeni olan lülesi yerleştirilmiştir. Lülenin altında bulunan yalak taşı yekparedir.

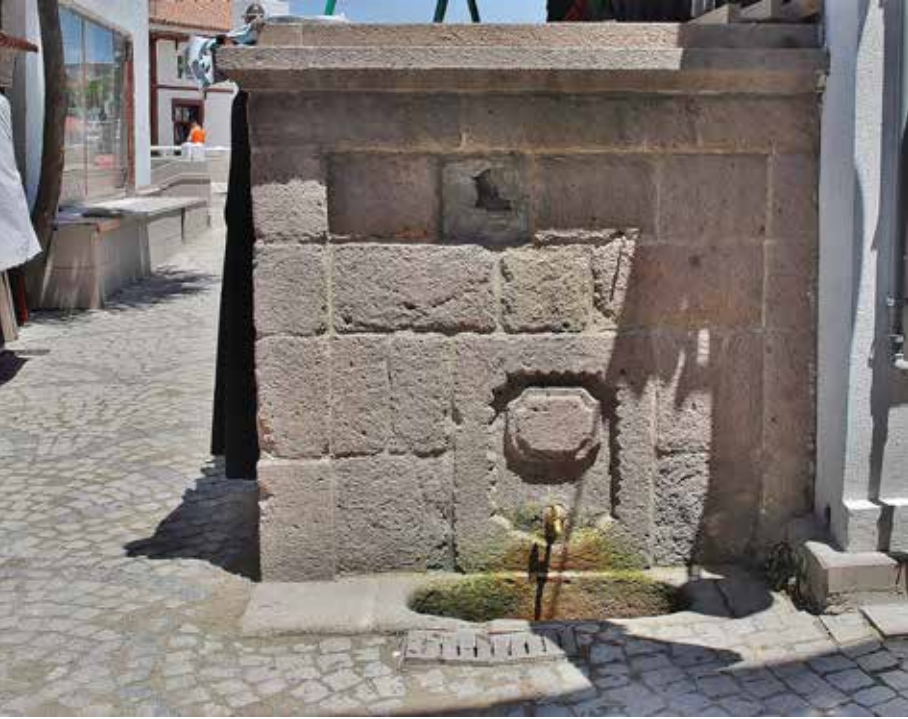
Ahi Zafer Çeşmesi (Fotoğraf: Yavuz İşçen, 2014).

Suyu uzun süredir akmayan çeşmeye, Hacı Bayram Camisi çevre düzenlemeleri sırasında yeniden su bağlanmış ve bakımı yapılmıştır. Yekpare olan yalak taşı bugün zeminle aynı seviyededir. Çeşmenin kitabesi yerinde değildir. Kitabesinde,

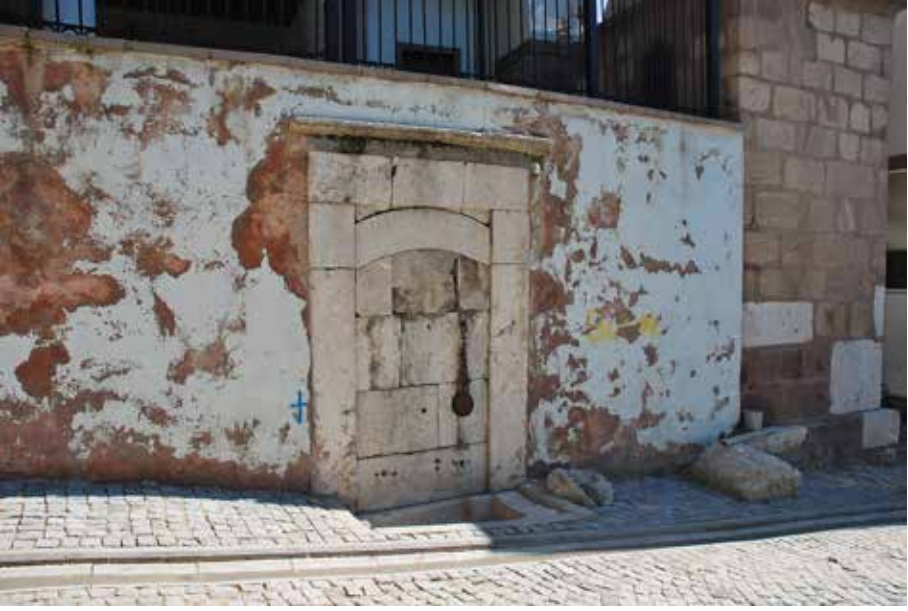
1924 Ankara Haritası’nda, Sultan Alaaddin Çeşmesi adıyla kaydedilmiş olan çeşme, kale içinde Alaaddin Camisi önünde, son cemaat yerinin dış cephe duvarı üzerindedir. Minare kaidesinin solunda kalan mermerden yapılmış çeşme, günümüzde varlığını sürdürmekle birlikte kullanılmamaktadır. İçhisar Sokak’a bakan çeşmenin, kitabe yeri günümüzde boş durmaktadır. Kitabesi olmadığından kesin olarak tarihleme yapabilmek olanaklı değildir. Yazılı belgelerden, Abidin Paşa’nın valiliği döneminde (1886-1894) buradaki çeşmenin tamir edildiği anlaşılmaktadır (*Şehr-i Kadim Ankara, Cilt 3, s.30-42*). Muhtemelen çeşme bu dönemde, dönemin anlayışına uygun şekilde mermer kullanılarak yeniden yapılmıştır. Abidin Paşa’nın Atpazarı’na bir maksem yaptırdığı ve buradan yaptırdığı ya da onarttığı 32 mahalle çeşmesine su dağıtımını yaptığı eski belgelerde kayıtlıdır. Alaaddin Camisi Çeşmesi de, söz konusu 32 çeşme arasında yer almaktadır. Maksemden künkler aracılığı ile taşınan suyun, çeşmenin bugün

Alaaddin Cami Çeşmesi (Fotoğraf: Yavuz İşçen, 2016).

görünmeyen son cemaat yeri altında bulunan deposuna geldiği ve bu depodan lüleyle ulaştığı düşünülmektedir.

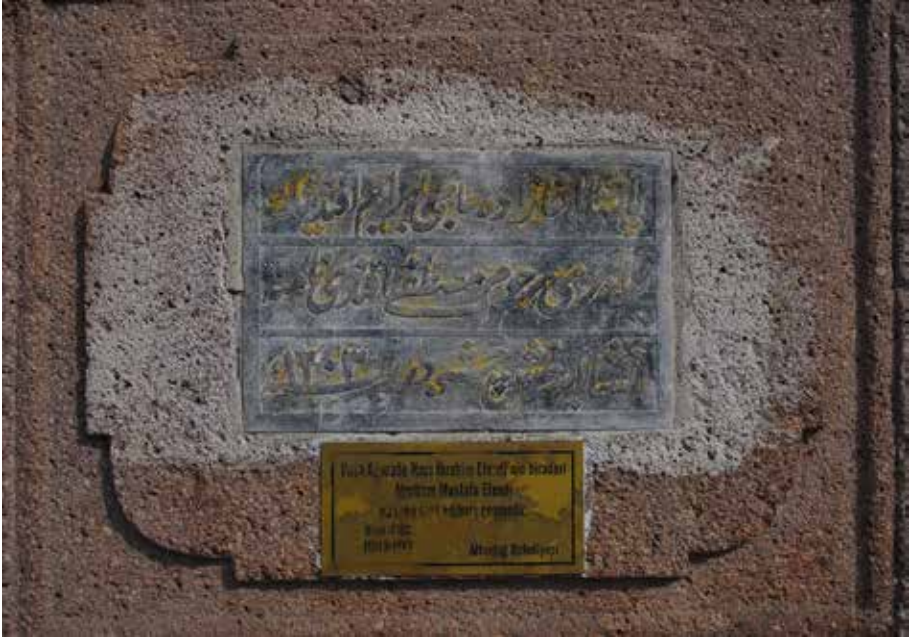
Derçatoğlu Mustafa Çeşmesi kitabesi (Fotoğraf: Yavuz İşçen, 2018).

Dikdörtgen planlı olan çeşmenin ön yüzünde düzgün yüzeyli kesme blok taşlar, arka yüzünde ise moloz taşlar kullanılmıştır. Ankara andezitinden yapılmış olan çeşmenin ortasında yer alan bir silme, çeşmeyi iki bölüme ayırmıştır. Alt bölümde, kenarı çerçelenmiş dikdörtgen biçimli bir blok, ayna taşı olarak koyulmuştur. Günümüzde kullanım dışı olan çeşmenin lülesi yerinde değildir. Dikdörtgen biçimli, yekpare yalak taşının içi beton atılarak doldurulmuştur. Üst bölümde ise aynı şekilde kenarları çerçelenmiş bir blok taş daha vardır. Bu taş üzerine çeşmenin kitabesi yerleştirilmiştir. Çeşmenin yan kenarlarında, düşey olarak yerleştirilmiş,

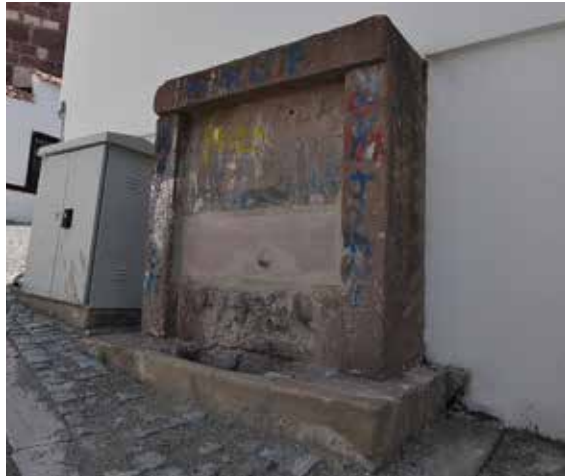
18. yüzyıl ortalarında yapıldığı tahmin edilen Devdiran Mescidi'nin karşı tarafında sokağın köşesinde bir evin duvarına yaslanmış durumda bulunan çeşme, Osmanlı Dönemi eseridir. Kesme taşlar kullanılarak yapılmış olan çeşmenin, iki kenar ve üst bölümünü kapatan taşlar dışarı taşınarak bir niş oluşturulmuştur. Tahrip edildiği bilinen ayna taşı, son yıllarda yenilenmiştir.

Devdiran Mescidi Çeşmesi (Fotoğraf: Yavuz İşçen, 2014).

Çeşme üzerinde, herhangi bir kitabe ve süsleme bulunmamaktadır. Yalak taşı asfaltlama sonrası kısmen yere gömülmüş durumda bulunan çeşme günümüzde kullanılmamaktadır.

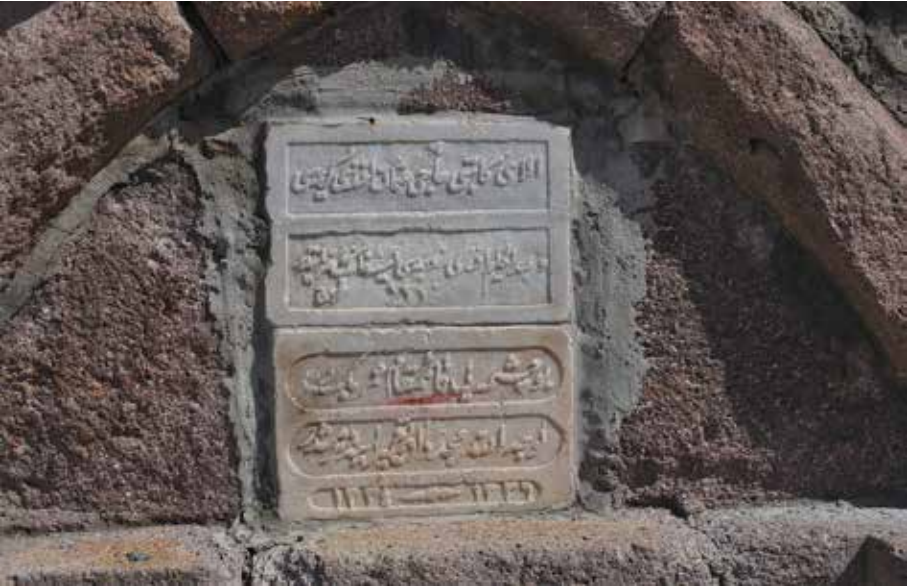
Emine Hanım Çeşmesi kitabesi (Fotoğraf: Yavuz İşçen, 2016).

Kitabelerden üstte yer alan çeşmenin yapımına aittir. İki satır halinde düzenlenmiş olan kitabe yazısı, “Alay katibi Hacı Osman Efendi kerimesi ve Abdülhalim Efendi zevcesi Emine Hanım Hayratıdır 1330” şeklinde okunmuştur. Kitabeden çeşmenin, Hicri 1330 (*Miladi, 1912*) tarihinde Emine Hanım tarafından yaptırıldığı anlaşılmaktadır. Çeşme bu nedenle yaygın olarak ‘Emine Hanım Çeşmesi’ adıyla bilinmektedir. Kitabelerden altta yer alan ise, üç satır halinde yazılmış bir onarım kitabesidir. Kitabede, Kaymakam Hamza Bey’in çeşmeyi, Hicri 1334-1336 (*Miladi 1916-1918*) tarihinde tamir ettirdiği belirtilmektedir.

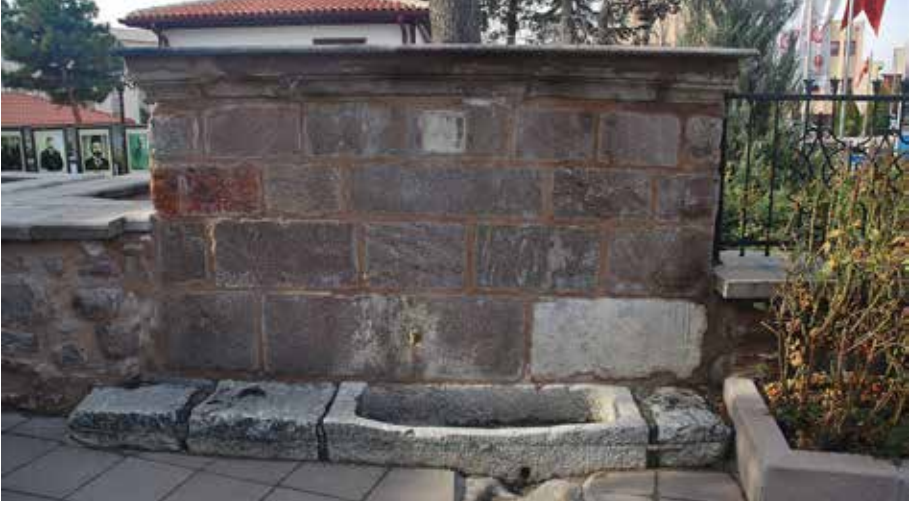
Hacettepe semtinde Taceddin Camisi'nin ön tarafında (*kuzeyinde*) andezit taştan yapılmış bir çeşme yer almaktadır. Günümüzde piriç bir musluk takılmış olan çeşme, sade yapılıdır. Tavan silmesi hafif dışa taşkındır. Önünde yekpare mermerden oyma bir kurnası bulunmaktadır. Üzerinde yer alan 4 satırlık mermer kitabede "Attarzade Ali Efendi'nin eşi Fatma Şerife Hanım tarafından Hicri 1315 (*Miladi, 1897*) yılında yaptırıldığı" belirtilmektedir (*Şehr-i Kadim Ankara, Cilt 3, s. 302*). Bu çeşmenin suyolu ile ilgili bir ilamı, İbrahim Hakkı Konyalı, Karacabey Mamuresi adlı kitabında yayınlamıştır. (*Konyalı, Karacabey Mamuresi, s.93-94*)

Fatma Şerife Hanım Çeşmesi, Taceddin Cami Çeşmesi (Fotoğraf: Yavuz İşçen, 2018).

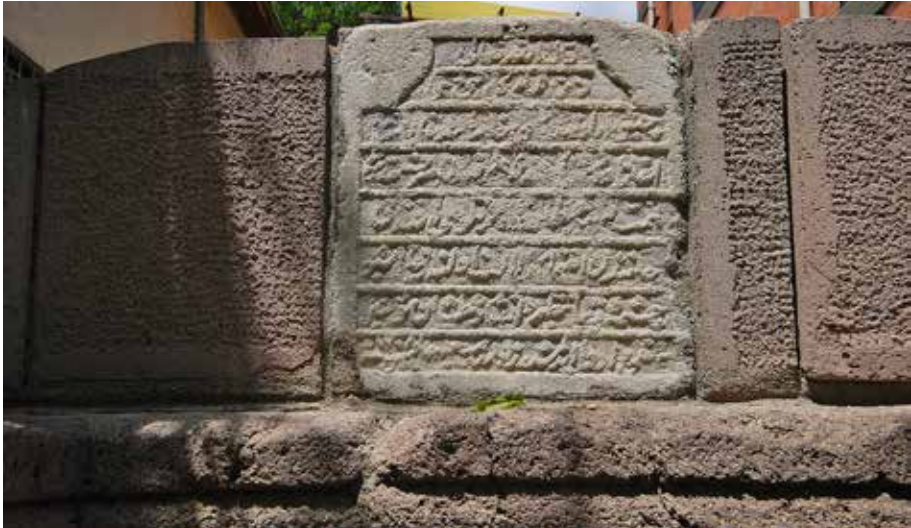
Gecik Mescidi Çeşmesi kitabesi (Fotoğraf: Yavuz İşçen, 2014).

Düzgün yüzeyli kesme taşlardan yığma olarak yapılmış olan çeşme üzerinde, kabartma biçimde yapılmış, silindirik biçimli iki sütünce üzerine yerleştirilmiş üçgen biçimli bir alınlık vardır. Alınlık kısmının ortasında çeşmenin mermer kitabesi bulunmaktadır. Sütuncelerin üzeri ve başlık bölümleri kabartma bitkisel motiflidir. Sütunceler arasında çeşmenin gövdesini oluşturan iki büyük taş üzerinde de kabartma bitkisel süslemeler yer almaktadır. Bu taşlardan altta olan ayna taşıdır. Lülesi yerinde olmayan çeşmenin kurna biçimli bir yalak taşı bulunmaktadır. Çeşme günümüzde kullanılmamaktadır.

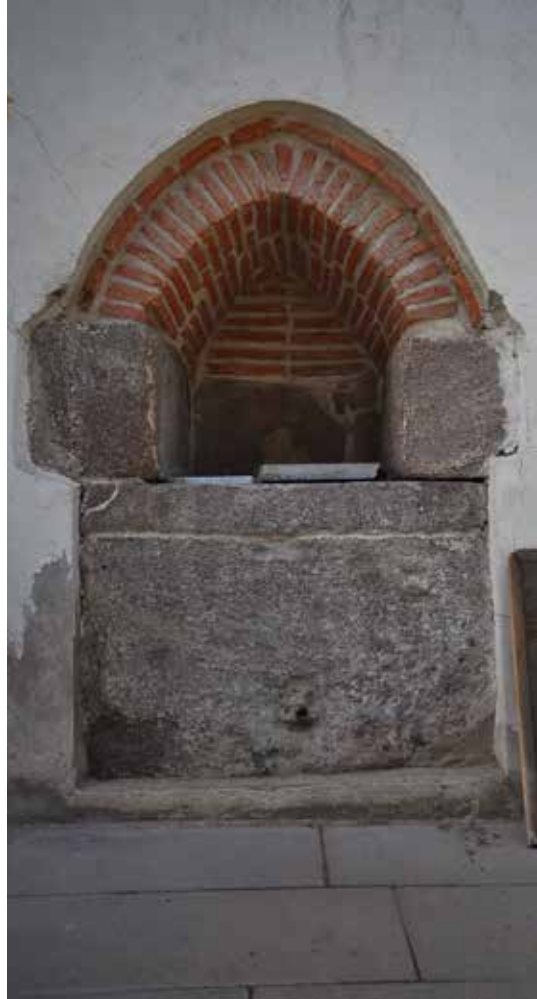
Hacı Arap Cami Çeşmesi (Fotoğraf: Yavuz İşçen, 2014).

Giriş kapısının sol tarafında bulunan diğer çeşme, biri yalak olarak kullanılan, diğeri çeşmenin ana gövdesini oluşturan iki büyük taştan meydana gelmektedir. Kitabesi bulunmayan çeşmede ana gövdeyi oluşturan taş üzerinde sivri kemerli bir niş yer almaktadır. Yeni bir musluk takılmış ve şehir şebekesine bağlanmış olan çeşme günümüzde de kullanılmaktadır.

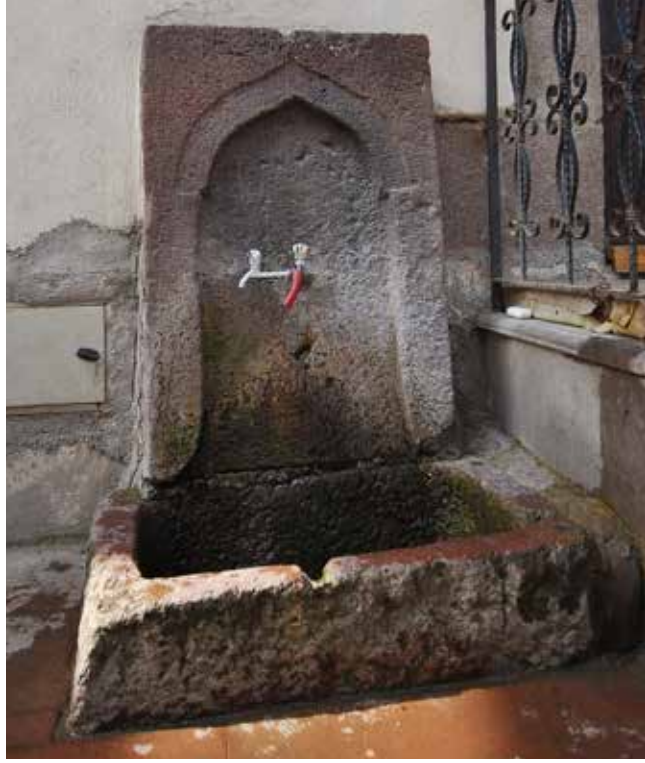
Hacı Doğan Çeşmesi

Ulus'ta Hacı Doğan Mahallesi'nde, Konuklar Sokak üzerinde Hacı Doğan Mescidi'nin karşı tarafında (*kuzeyinde*) yer almaktadır. 14. ya da 15. yüzyılda yapılan Hacı Doğan Mescidi'ne ait olan çeşme, muhtemelen daha sonraki dönemlerde yapılmıştır. Kitabesi bulunmamaktadır. Bugün kullanılmayan çeşme yıkıntı halindedir. Hacı Doğan Mescidi son olarak 2008 yılında onarılmış, ancak çeşme onarıma dahil edilmemiştir. Çeşmenin 1972 yılında tescil edildiği bilinmektedir (*envanter.gov.tr*).

Ankara'ya özgü andezit taşından yapılan çeşmenin ön cephesinde kesme taşlar kullanılmıştır. Depo bölümü moloz taşlardan yapılmış olan çeşme dikdörtgen planlıdır. Çeşmenin iki kısa kenarı ve üst bölümü silme şeklinde dışa çıkık olarak tasarlanmıştır. Sade bir yapı olan çeşmenin mimari özelliklerine göre 18. yüzyıl yapısı olduğu tahmin edilebilir. Çeşmenin yalak bölümü, yol seviyesinin asfaltlanarak yükseltilmesi sonrası zemin altında kalmıştır. Yakın zamana kadar iki ev arasında bulunduğu bilinen çeşmenin, evlerden sol taraftakinin yıkılması üzerine bir tarafı boş kalmıştır. Çeşmenin boş kalan tarafa doğru yavaş yavaş yıkıldığı ve ortadan kalkma eğiliminde olduğu görülmektedir.

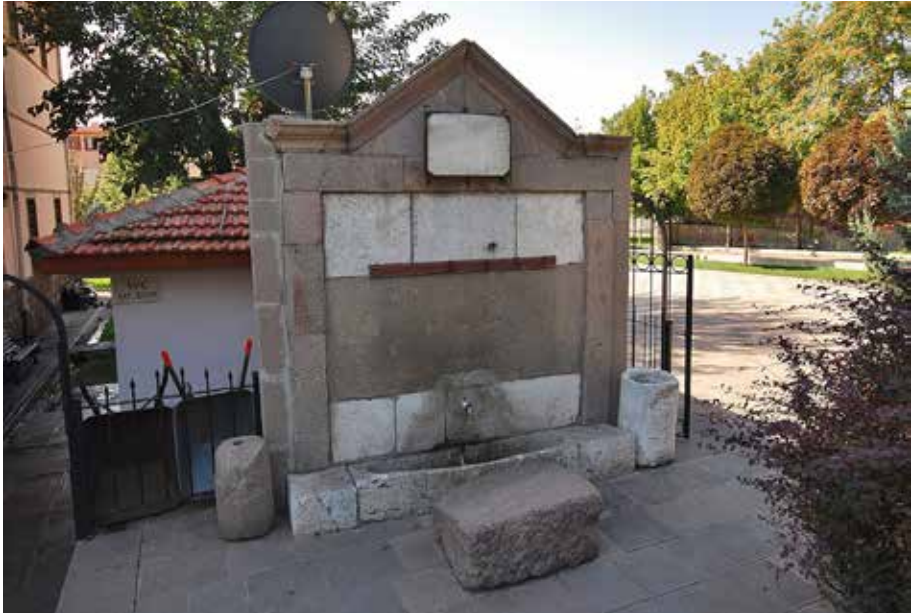
Hacı Musa Cami Çeşmesi (Fotoğraf: Yavuz İşçen, 2017).

Osmanlı Dönemi'nde Hanımpınarı kaynağından şehre bağlanan su hattı üzerinde bulunduğu bilinen Hacı Musa Çeşmesi, kesme Ankara taşlarının yanı sıra Roma döneminden devşirme mermer taşlar kullanılarak inşa edilmiştir. Gövdenin ana unsurunu oluşturan yeckpare taş andezittir. Bu taşın altına ve üstüne mermer taşlar yerleştirilmiştir. Alttaki mermer taşlardan biri üzerinde çeşmenin lülesi bulunmaktadır. Mermerden yapılmış yeckpare yalak taşı, oval biçimli ve ince uzun yapılıdır. Üçgen alınlığı ile hemen dikkati çeken çeşmenin kitabesi alınlık üzerine yerleştirilmiştir. Kitabede çeşmenin Hicri 1284 (*Miladi 1867*) yılında, Hafize Hatun'un tarafından onarıldığı belirtilmektedir. Kitabenin tam çevirisi şu şekildedir: "Hacı Musa Cami-i Şerifinin çeşmesi el-Haç Satılmış kerimesi merhume Hafize Hatun'un hayratından tamir olunmuştur. Ruhîçün el-Fatiha 1284" (*Şehr-i Kadim Ankara, Cilt 3, s.275*) Günümüzde çeşmenin sağ yanında yarım bir sütun

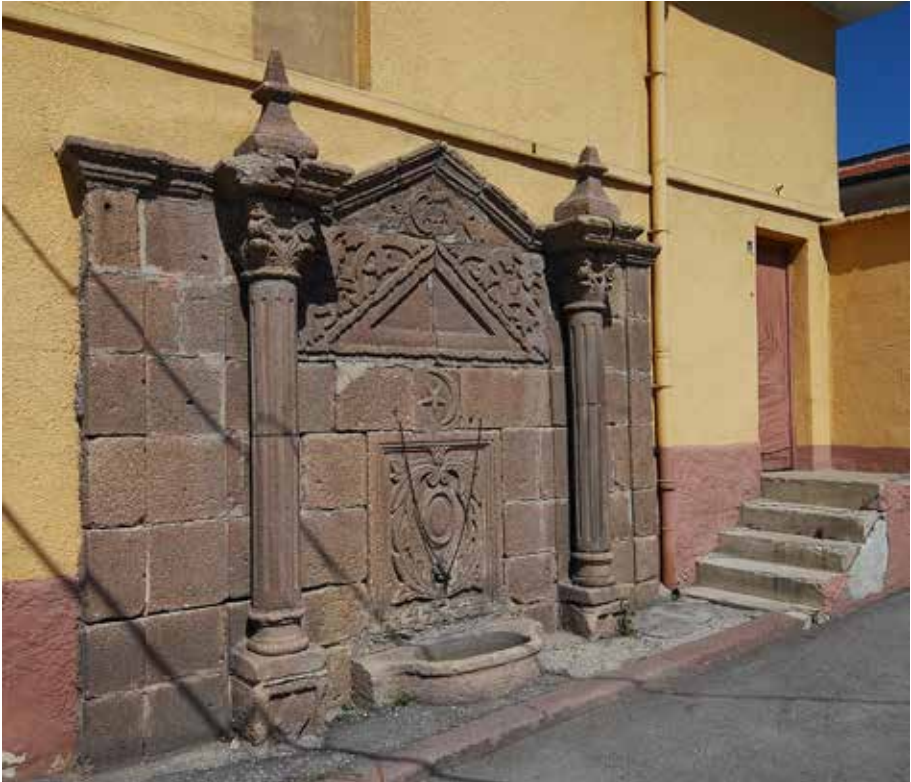
Hamidiye Çeşmesi (Fotoğraf: Yavuz İşçen, 2014).

Hamidiye Çeşmesi'nin kitabesi günümüze ulaşmamıştır. Bu nedenle yapım yılı ve kim tarafından yaptırıldığı bilinmemektedir. Diğer Ankara çeşmelerine göre biraz daha büyük boyutlu olduğu ve etkileyici bir mimarisi olduğu söylenebilir. Çeşmenin, Osmanlı Devleti'nde daha çok II. Mahmut döneminde (1808-1839) ve Tanzimat sonrasında klasik biçimini bulan empire üsluba (*ön cephe de antik başlıklı iki sütuna dayanan üçgen ya da yuvarlak biçimli alınlık*) sahip olduğu görülmektedir. 1980 yılında tescillendiğini bildiğimiz çeşme, Ankara'ya özgü andezit taşından düzgün yüzeyli bloklar kesilerek yapılmıştır. Bugün kullanılmayan çeşmenin, musluğu ve iki adet su içme tası yerinde değildir. Çeşmenin korint başlıklı iki sütun arasına yerleştirilmiş üçgen biçimli bir alınlığı bulunmaktadır. Alınlık üzerinde, bitkisel motiflerden yapılmış kabartma süslemeler dikkati çekmektedir. Çeşmenin aynalık bölümü uzunlamasına dikdörtgen bir çerçeve şeklinde düzenlenmiştir. Çerçevenin içi bitkisel motiflerle süslenmiştir. Çeşmenin lülesi bu bölümde yer almaktadır. Lülenin önünde taştan oval biçimli bir yalak bulunmaktadır. Aynalık bölümünün üzerinde ise sol tarafa bakan bir ay-yıldız motifi yer almaktadır. Günümüzde (*Haziran 2018*) çeşmenin bulunduğu bölgede çevre düzenleme çalışmaları sürdürülmektedir.

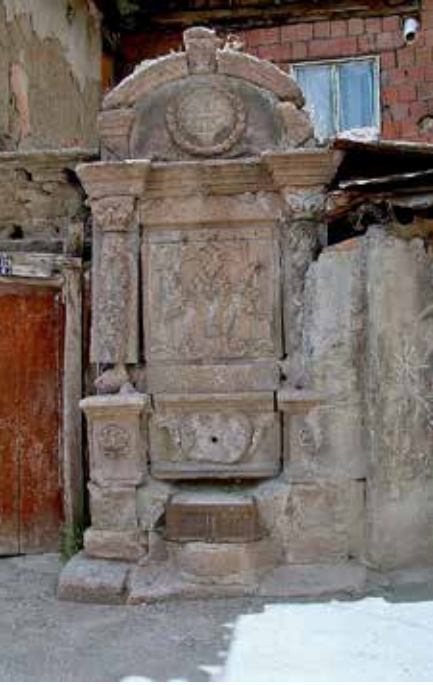
Hanifi Rum Çeşmesi, Hacettepe Mahallesi Zülüflü Sokak'ta bulunduğu dönem (Fotoğraf: Gürkaynak Alpay Arşivi, 2004).

Çeşmenin Hariciye Vekaleti önündeki yerinden 1933 yılı sonrasında Hacettepe Mahallesi Zülüflü Sokak'a taşındığı eski fotoğraflardan anlaşılmıştır (*Çeşmelerin fotoğrafları karşılaştırıldığında bire bir benzedikleri görülecektir.*). Zülüflü Sokak'ta 'Hanifi Rum Çeşmesi' adıyla bilinen çeşme, 2013 yılından sonra Zülüflü Sokak'tan kaldırılmıştır. Nereye götürüldüğü belli olmayan çeşme, Gölbaşı'nda bir depoda

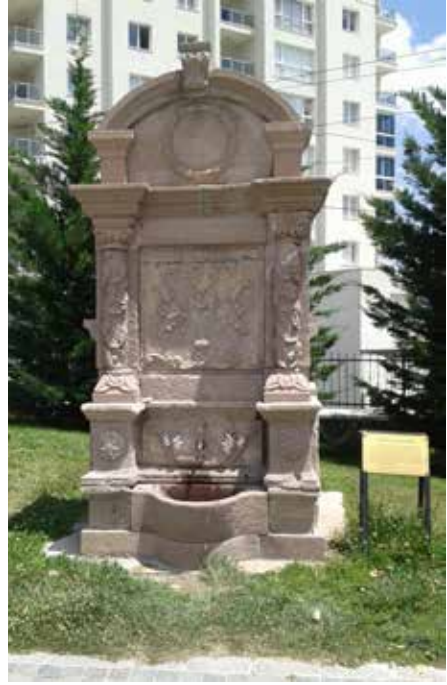
Hanifi Rum Çeşmesi, Ulucanlar Cezaevi Müzesi bahçesinde olduğu dönem (Fotoğraf: Yavuz İşçen, 2016).

tesadüfen bulunmuş ve kent müzesi oluşturma çabaları kapsamında buradan alınarak restore ettirilmiştir. Çeşme, günümüzde Ulucanlar Cezaevi Müzesi bahçesinde koruma altına alınmış durumdadır. Kitabesinden çeşmenin Hicri 1219 (*Miladi, 1804*) yılında yapıldığı belirlenmiştir. İki tarafında da kurnası olan ve çift taraflı kullanılan bağ evi çeşmeleri için iyi bir örnek olduğu söylenebilir. Çeşmenin adının Ankara'nın tanınmış ailelerinden Hanifizadelere geldiği tahmin edilmektedir. Aileden, Ahmet Hanifzade ve Mehmet Hanifzade'nin, Mustafa Kemal Ankara'ya geldiğinde onu ilk karşılayanlar arasında olduğu ve sonradan İş Bankası'nın kurucuları arasında yer aldıkları bilinmektedir (*Şenyapılı, s.159*). Çeşmenin "Hanifi Rum" şeklinde adlandırılmış olması, eski bir Rum konağından kalma olabileceğini düşündürmektedir. Çeşmenin sokak çeşmesi formunda olmayıp, kurnalı tip bağ evi çeşmesi modeline uygun olması bu yaklaşımı güçlendirmektedir.

Düzgün yüzeyli kesme Ankara taşından yapıldığı anlaşılan çeşmenin yekpare olan yalak taşı, hamam kurnası tipindedir. Bu tür kurnalı çeşmeler daha çok zengin ailelere ait bağ evlerinde görülmektedir. Barok ve empire karışımı bir tarza sahip olduğu görülen çeşme, kabaca 3 bölüm halinde tasarlanmıştır. En altta yanlarda iki silme arasına yerleştirilmiş ayna taşı ve üzerinde lüle bölümü yer almaktadır. Silmeler üzerinde yuvarlak biçimli rozetler, ayna taşının üzerinde ise kabartma motifler süsleme unsuru olarak kullanılmıştır. Ortada yer alan bölümün iki yanındaki silmelere sütun görünümü kazandırılmıştır. Sütunlar üzerinde ve gövde bölümünde kabartma süslemeler bulunmaktadır. En üst bölüm ise basık kemerli bir alınlık halindedir. Alınlık silmesinin ortasına dışa doğru taşırılmış bir kilit taşı yerleştirilmiştir. Alınlığın ortasında yuvarlak biçimli büyükçe bir rozet bulunmaktadır. Rozetin kenarları çelenk şeklinde çerçeve içine alınmıştır. Bu tür rozetlerin içinde genellikle padişah tuğrası ya da tarih ve maşallah gibi yazıların yer aldığı bilinmektedir.

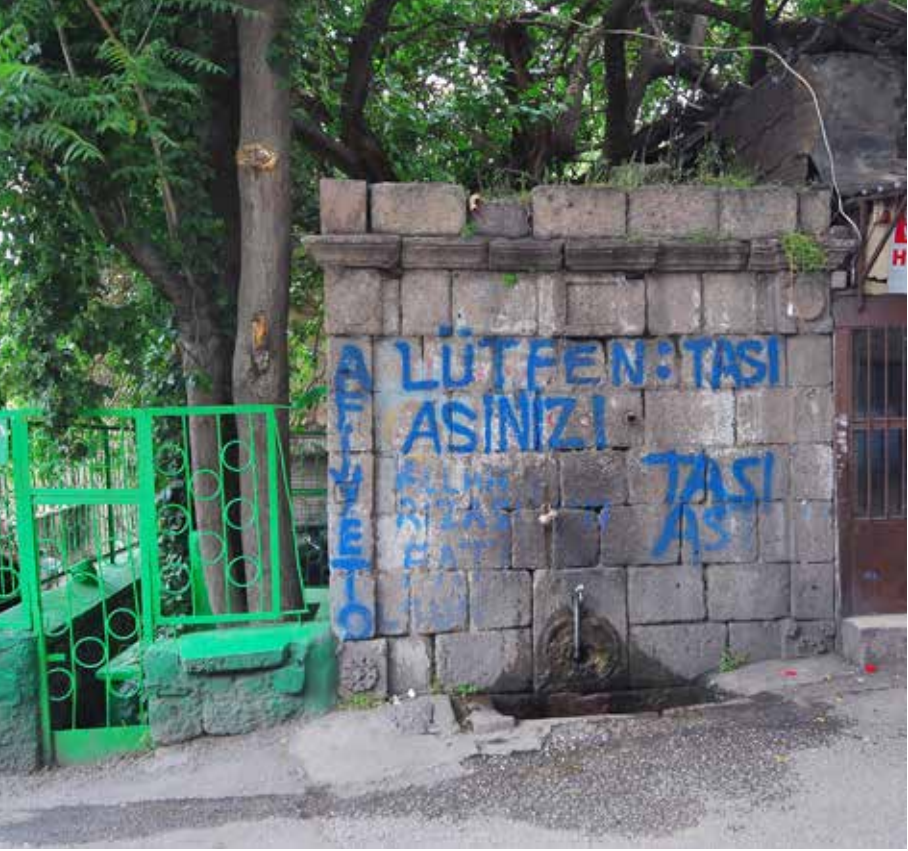
Hatuniye Çeşmesi (Fotoğraf: Yavuz İşçen, 2014).

yeniden yaptırıldığı bilinmektedir (*Şehr-i Kadim Ankara, Cilt 3 s.419*). Çeşmenin kitabe yeri boştur. Dikdörtgen planlı olan çeşme, düzgün yüzeyli kesme taşlar kullanılarak yapılmıştır. Tescilli olan çeşmenin üst bölümünde korniş biçimli bir çıkıntı vardır. Kornişin üzerinde bir sıra taş dizilidir. Çeşmenin sağ ve sol kenar bölümleri biraz dışa çıkacak şekilde tasarlanmış ve bu bölümlere sütun görüntüsü verilmiştir. Sütunların üst tarafında ve altında süsleme unsuru olarak yuvarlak biçimli birer rozet kullanılmıştır. Üst taraftaki rozetler yıpranmış durumdadır. Alt taraftaki rozetlerden sağ tarafta olanı asfaltlama nedeniyle yarıya kadar zemine gömülmüştür. Aynı şekilde yalak taşı da belli bir oranda zemine gömülmüş durumdadır. Çeşmenin orijinal lülesi (*musluğu*) yerinde değildir. Günümüzde kullanılan musluğu sonradan takılmıştır. Musluk çevresinde bir bezeme göze çarpmaktadır. Zincirle bağlı olan maşrapa biçimindeki su içme taşı yenidir. Çeşme üzerinde, tasın yerine asılması konusunda bir uyarı içeren yağlı boya ile yazılmış büyük boyutlarda bir yazı yıllardır varlığını korumuştur.

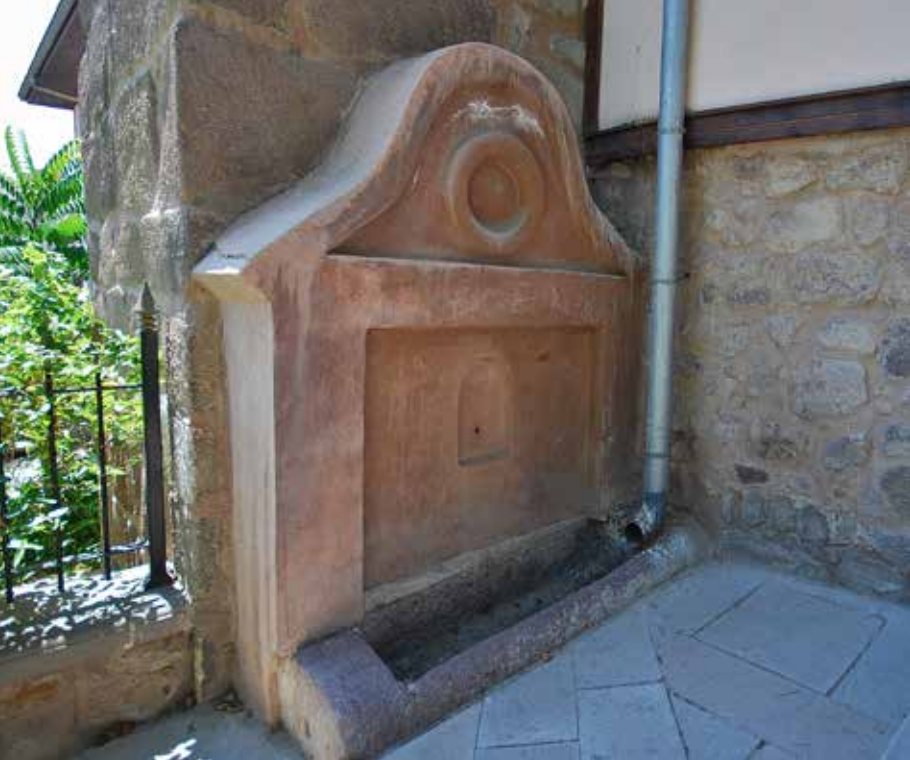
Kitabesi olmayan çeşmenin 20. yüzyıl başlarında ya da Cumhuriyet Dönemi'nde yapılmış olduğu tahmin edilmektedir. Kare biçimli bir niş ve onun üzerine yerleştirilmiş kubbe biçimli bir alınlığı vardır. Alınlığı üzerinde yuvarlak biçimli bir tasarım göze çarpmaktadır (*Kitabe yeri olarak kullanılmış olabilir.*). Çeşme gövdesinde tuğla kullanılmış ve üzeri sıvanmıştır. Uzunlamasına dikdörtgen biçimli olan yalak taşı yekparedir. Çeşmeye göre daha eski olduğu anlaşılan yalak taşı, caminin günümüze ulaşmayan eski çeşmesine aittir.

İki Şerefeli Cami Çeşmesi (Fotoğraf: Yavuz İşçen, 2014).

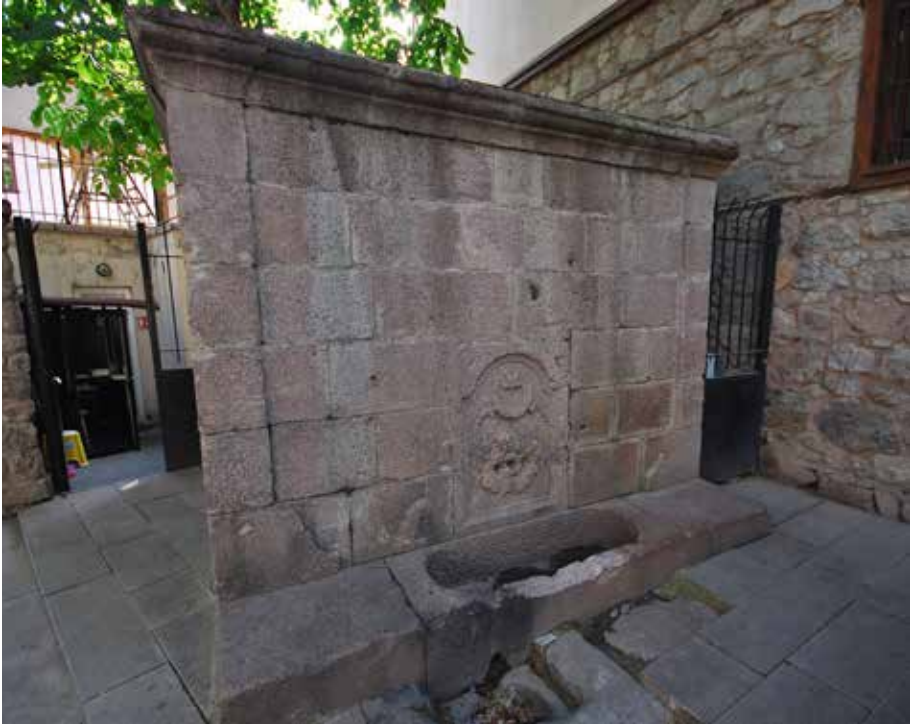
Kağniciođlu Çeşmesi kare planlıdır. Düzgün yüzeyli kesme Ankara taşları kullanılarak inşa edilmiştir. Kenar silmeleri hafif dışa taşkındır. Üst tarafı saçak şeklinde hafif öne doğru çıkıntılı bir korniş ile sonlandırılmıştır. Kitabesi yoktur ya da günümüze ulaşmamıştır. Çeşmenin uzunlamasına dikdörtgen biçimli ayna taşına, mihrap görünümü kazandırılmıştır. Ayna taşının üzeri kabartma motiflidir. Üstte sağır niş içinde yatay olarak duran ay-yıldız motifi ile onun altında lüenin etrafında da kabartma bir süsleme vardır. Çeşmede kullanılan ay-yıldız motifine genellikle II. Abdülhamid dönemi çeşmelerinde rastlanmaktadır. Lülesi yerinde olmayan çeşme günümüzde kullanılmamaktadır. Oval biçimli yalak taşı yekparedir.

Kağniciođlu Çeşmesi (Fotođraf: Yavuz İşcen, 2014).

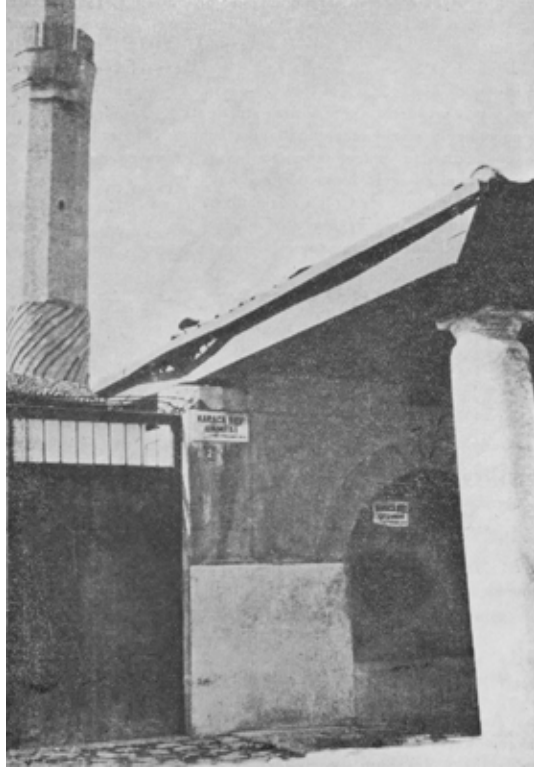
Karacabey Çeşmesi (Fotoğraf: Karacabey Mamuresi, İbrahim Hakkı Konyalı, s.89, 1943, İstanbul Numune Matbaası).

Depolu çeşmelerden olan Karacabey Çeşmesi'nde yapı malzemesi olarak kesme taşlar ve tuğla kullanılmıştır. Kemer bölümü tamamen tuğladandır. Kemerin üstüne gelen kısımda, taşlar arasında iki sıra tuğla dizisi yer almaktadır. Çeşmenin derin bir yalak taşı olduğu ve çatı kısmının kirpi saçak şeklinde kapatıldığı bilinmektedir. 1967 yılında tescillendiği bilinen (Karacabey Çeşmesi: envanter.gov.tr) çeşmede yapılan son restorasyon sonrası, antik sütunların ve saçığın kaldırıldığı, yuvarlak kemerin ise ilk projesine uygun olarak sivri kemer haline getirildiği görülmektedir.

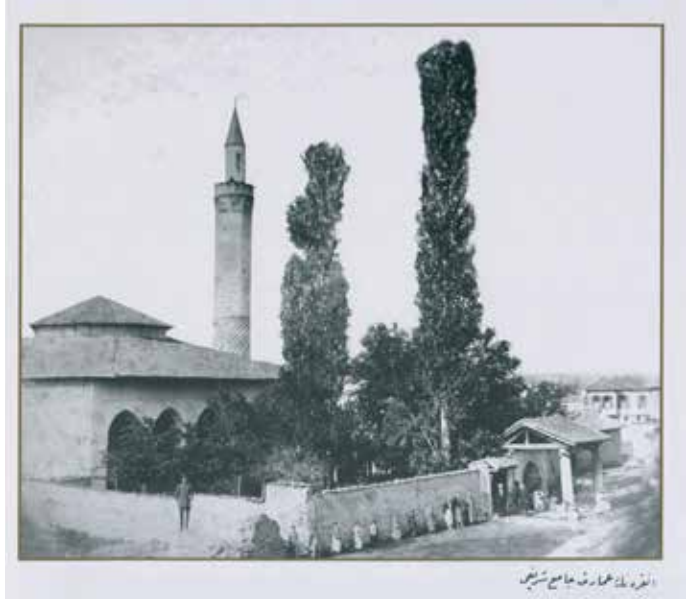
Karacabey Çeşmesi'nin restorasyon sonrası durumu (Fotoğraf: Yavuz İşçen, 2016).
