OSMANLI DÖNEMİ'NDE
ANKARA'NIN MAHALLE
ÇEŞMELERİ

Osmanlı Dönemi'nde Ankara'nın Mahalle Çeşmeleri
'Cadde Anafartalar Kuyumcuları' Yayınları - 02

Yazan
İbrahim Yavuz İşçen

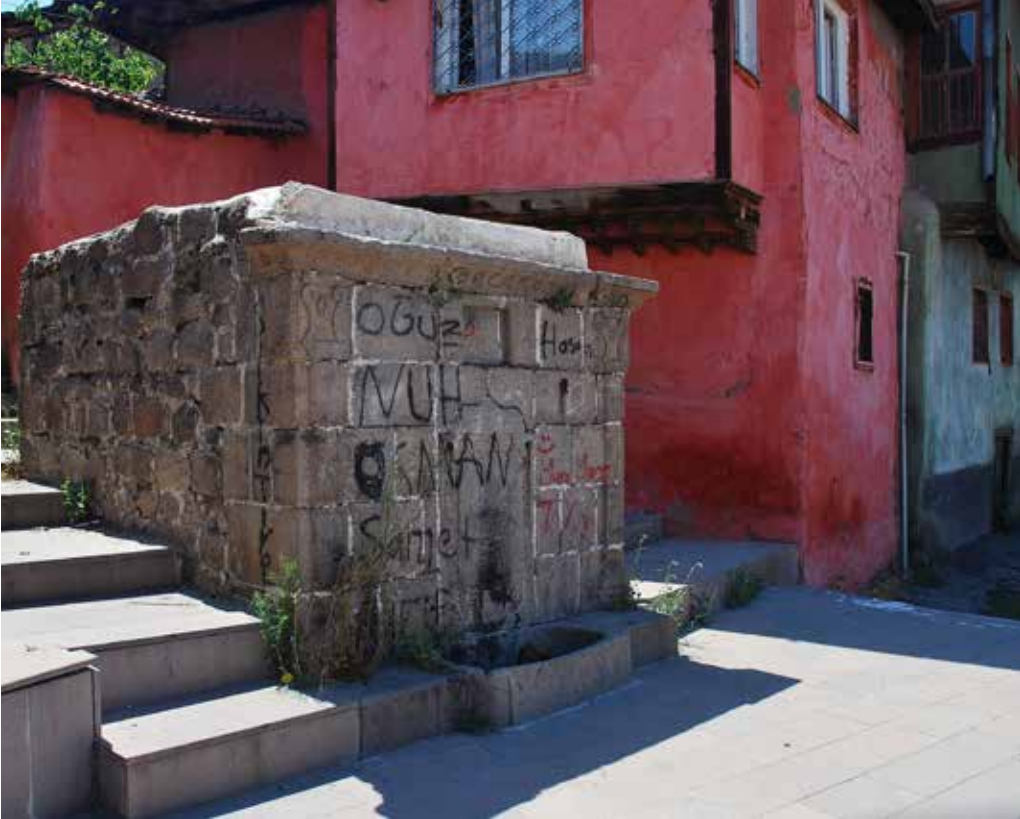
Çeşmenin ön cephesi düzgün kesme taşlardan, depo bölümü ise moloz taşlardan yapılmıştır. Ön yüzünün iki yanında birer sütun kabartması vardır. Sütunların başlık bölümüne denk gelen taşlar özel olarak işlenmiştir. Çeşmenin lülesinin de üzerinde bulunduğu ayna taşı, uzunlamasına dikdörtgen olarak yerleştirilmiştir. Yeckpare ve oldukça büyük olan ayna taşının kenarları kabartma şeklinde dilimlidir. Ayna taşı üzerinde yer alan köşelik, ön bölüme mihrap nişi görünümü kazandırmıştır. Yeckpare taştan yapılmış olan yalağı oval biçimlidir. Çeşmenin tavan kısmı bir kornişle sonlandırılmıştır.

Kayabaşı Çeşmesi (Fotoğraf: Yavuz İşçen, 2017).

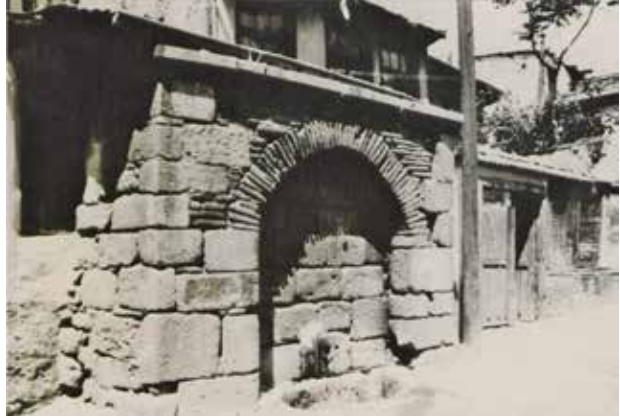
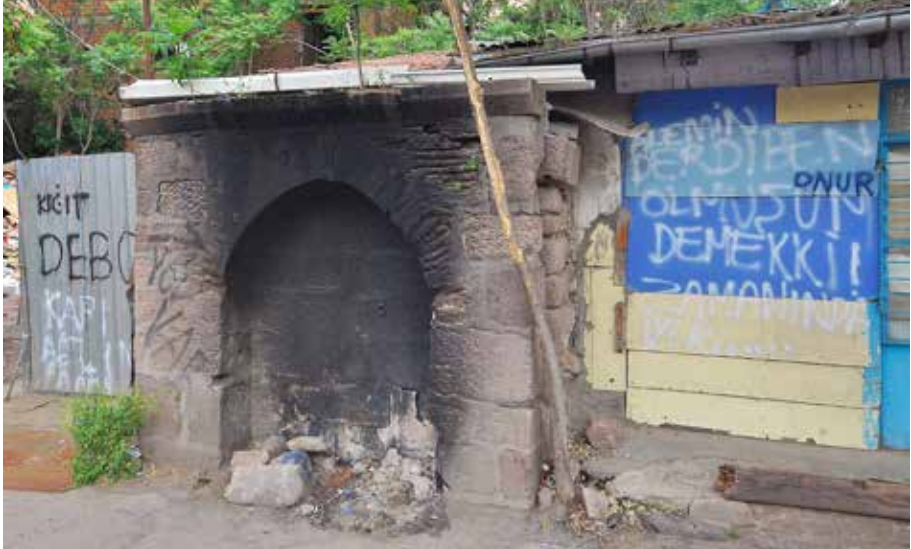
Hacı Doğan Mahallesi'nde, Konuklar Sokak üzerinde yer alan çeşmenin kitabesi bulunmamaktadır. 1980 yılında tescillenmiş olan yapı bugün oldukça bakımsız ve kullanılmaz durumdadır. Yapım tekniğine ve mimari özelliklerine dayanarak 19. yüzyıla ait olduğu söylenebilir. Dikdörtgen planlı olan çeşme, kesme blok taşlarla kullanılarak yığma olarak inşa edilmiştir. Çeşmenin, tuğla örgülü yuvarlak kemerli, derin bir nişi bulunmaktadır. Çeşmenin üst tarafı, öne doğru çıkıntı yapan bir korniş ile bitirilmiştir. Çeşmenin yalak bölümü, yol seviyesinin asfaltlanarak yükseltilmesi sonrası bugün zemin altında kalmıştır (*Konuklar Çeşmesi: envanter.gov.tr*).

*Konuklar Çeşmesi (Fotoğraf:
Koç Üniversitesi Vehbi
Koç Ankara Araştırmaları
Uygulama ve Araştırma
Merkezi-VEKAM Arşivi).*

Konuklar Çeşmesi (Fotoğraf: Yavuz İşçen, 2014).

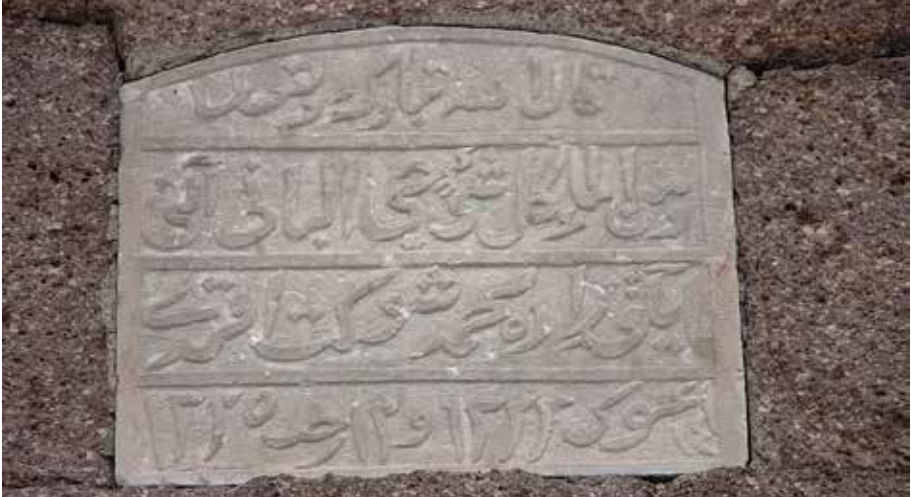
Mehmet Şevket Efendi Çeşmesi kitabesi (Fotoğraf: Yavuz İşçen, 2014).

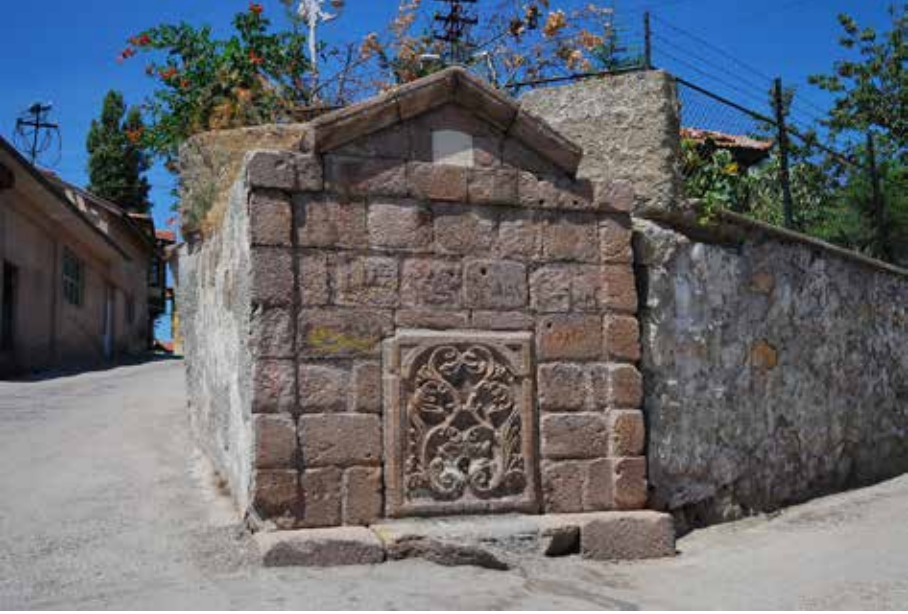
Ön cephesi kesme Ankara taşları kullanılarak yapılmış olan çeşmenin, depo bölümünde kesme ve moloz taşlar kullanılmıştır. Çeşme, önünde bulunduğu yapının çevre duvarı köşesine monte edilmiştir. Çeşmenin yan duvarları, bahçe duvarı ile birleştirilmiş ve sıvanmıştır. Ön cephesinde saçak şeklinde hafif dışarı çıkık vaziyette bir kornişin kapattığı üçgen bir alınlığı bulunmaktadır. Alınlığın bitim yerinde iki kenarda olması gereken taşlar kırılmıştır. Alınlık üzerine yerleştirilmiş olan mermerden kitabesi yerinde durmaktadır. Kitabe üzerinde 4 satır halinde düzenlenmiş bir yazıt bulunmaktadır. Yazıtta, çeşmenin Altı Ayakzade Mehmet Şevket Efendi tarafından 1907 yılında yaptırıldığı belirtilmektedir. Yazıtın tam çevirisi şöyledir: "Kale'llahu tebareke ve Teala ve min'el-mai külli sey'in hayy el-bani Altı Ayakzade Mehmet Şevket Efendi 14 Ağustos 1323 ve 12 Recep 1325" (*Şehr-i Kadim Ankara, Cilt 3, s.422*). Çeşmenin uzunlamasına dikdörtgen biçimde yerleştirilmiş yekpare ayna taşı üzerinde kabartma bitkisel süslemeler dikkat çekicidir. Lülesi yerinde olmayan çeşmenin yalak taşı belli oranda zemine gömülmüş ve yalak taşının içi asfaltla doldurulmuştur.

Mehmet Şevket Efendi Çeşmesi, Altayaklı Çeşme (Fotoğraf: Yavuz İşçen, 2014).

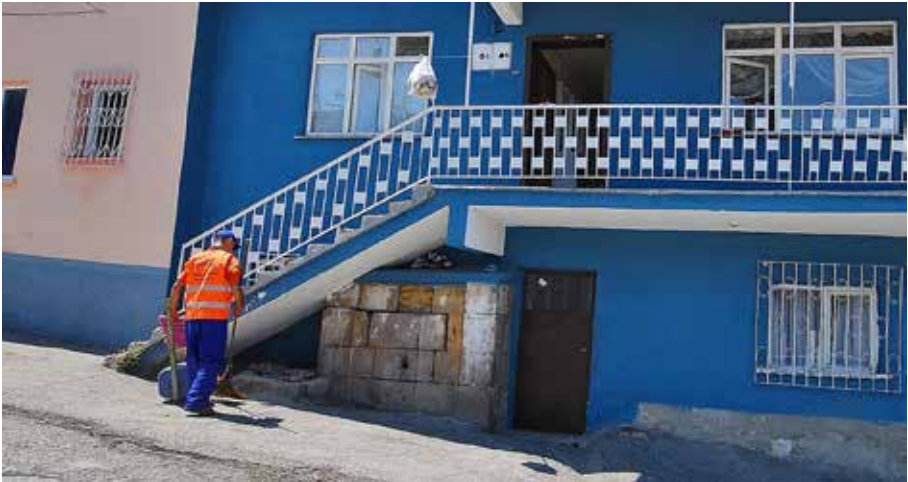
Merdiven Altı Çeşmesi (Fotoğraf: Yavuz İşçen, 2014).

Hakkında bilgi bulunmayan çeşmenin kitabesi ve lülesi yerinde değildir. Kesme Ankara taşları kullanılarak yapılmış olan çeşmenin kare biçimli olduğu söylenebilir. Sade ve basit yapıları olan çeşmenin yalak taşı asfalt altında kalmış durumdadır. Üst tarafında fazla çıkıntılı olmayan bir silmesi vardır. Ana gövdenin dış kenarlarını oluşturan taşlar hafif öne çıkıntılı olarak yerleştirilerek çeşmeye dekoratif bir görünüm kazandırılmıştır. Mahalle sakinlerinin verdiği bilgiye göre, daha önceden kullanılır durumda olan çeşme, suyu kesildiği için atıl duruma gelmiştir. Bulunduğu yerin bitişiğine ev yapılırken çeşme yıkılmamış ve yapılan evin merdiven altında korunmuştur. Çeşmenin bilinen bir adı yoktur. “Merdiven Altı Çeşmesi” adlandırması tanımlayabilmek açısından tarafımızdan kullanılmıştır.

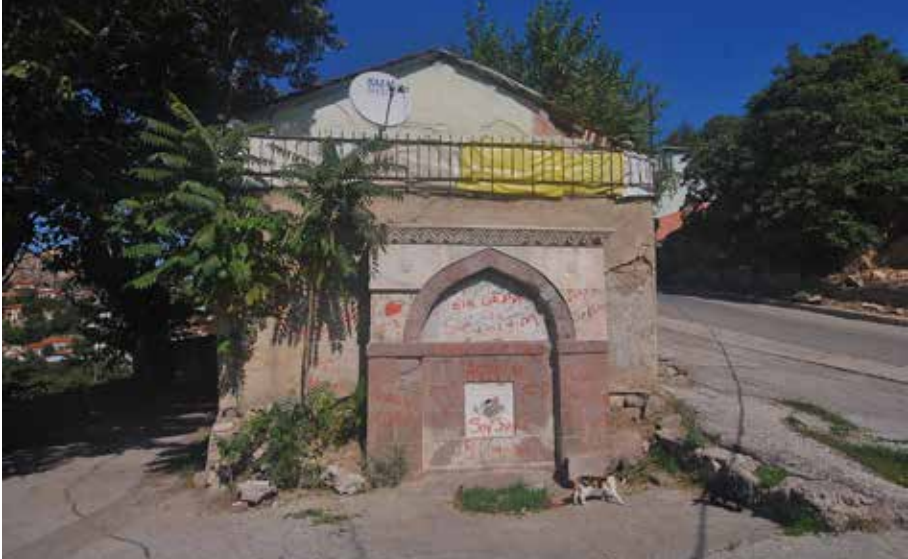
Bent Deresi Caddesi üzerinden Altındağ’a doğru çıkan Şehit Kaya Aldoğan Caddesi ile Hoca Ahmet Yesevi Caddesi’nin keşiştiği noktada bir eve bitişik durumda bulunmaktadır. Çeşmenin depo bölümünün üzerinde evin balkonu yer almaktadır. Osmanlı Dönemi’nde yapıldığı bilinmekle birlikte tarihlememizi sağlayacak bir kitabesi bulunmamaktadır. Mimari tarzı dikkate alınarak 19. yüzyıl çeşmesi olduğu tahmin edilebilir. Çeşmenin mermerden bir alınlık kısmı bulunması nedeniyle “Mermer Çeşme” adını aldığı söylenmektedir. Mermer bölümün üstünde yer alan silme kısmı işlemelidir. Çeşmenin mermer bölümlerinin daha yeni olduğu ve çeşmeye sonradan eklendiği tahmin edilmektedir. Kesme andezit taşları kullanılarak yığma olarak yapılmış olan çeşmenin üst bölümünde sivri kemerli sağır bir niş yer almaktadır. Ayna taşı mermer olan çeşmenin lülesi yoktur. Günümüzde kullanılmayan çeşme bakımsız durumdadır.

Mermer Çeşme (Fotoğraf: Yavuz İşçen, 2014).

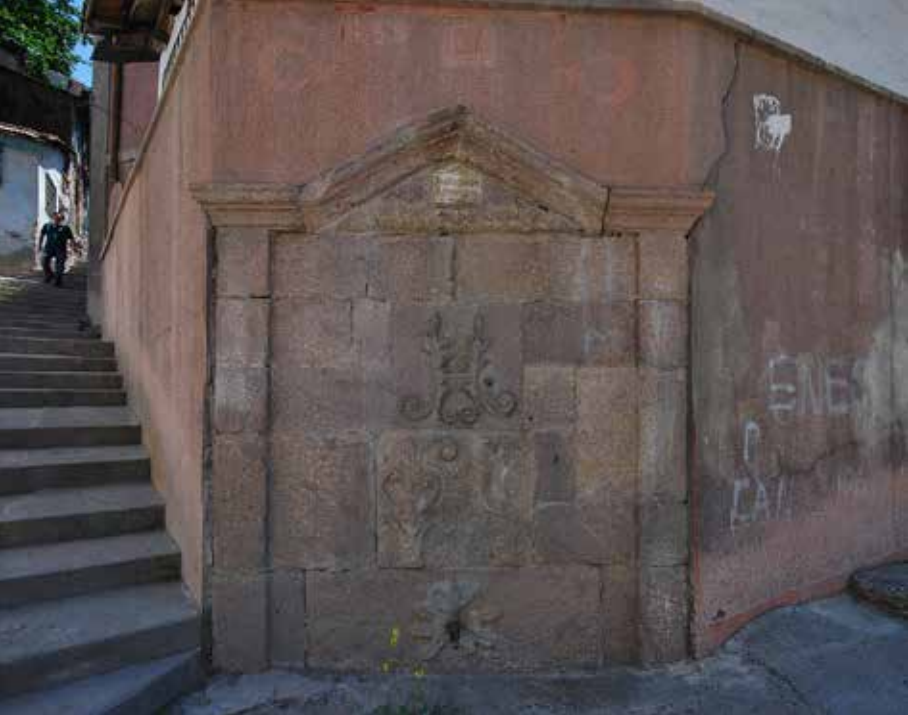
Şükriye Mahallesi'nde Şükriye Camisi önünde bulunan çeşme, caminin caddeye bakan tarafında avlu duvarına monte edilmiş vaziyettedir. Avlu duvarı üzerinde, karşılıklı yerleştirilmiş ay-yıldız figürleri ve 1958 tarihi okunmaktadır. Günümüzde de varlığını sürdüren çeşme, kesme Ankara taşları kullanılarak yapılmıştır. Uzunlamasına dikdörtgen biçimli olan çeşmenin iki kenarında yer alan silmeler hafif dışa taşırılmıştır. Alınlık bölümünün üstü, üçgen çatı şeklinde tasarlanmıştır.

Naciye Hanım Çeşmesi, Şükriye Cami Çeşmesi (Fotoğraf: Yavuz İşçen, 2014).

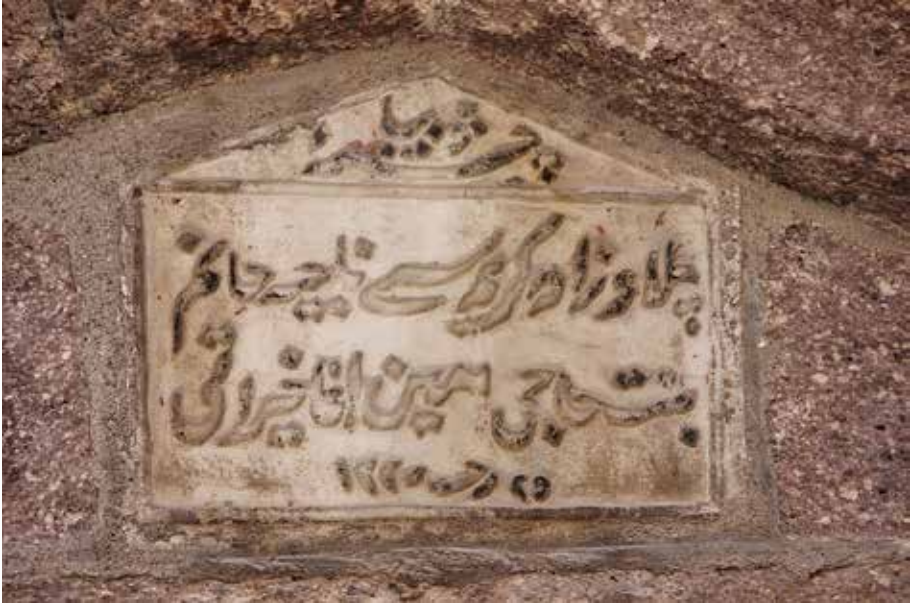
Çeşmenin alınlığında üzerinde 4 satır yazı bulunan mermer bir kitabe yer almaktadır. Kitabesinde çeşmenin, Hacı Emin Ağa kızı, Pilavzade Naciye Hanım tarafından Hicri 1325 (*Miladi, 1907*) tarihinde yaptırıldığı bilgisi bulunmaktadır (*Konyalı, s.86*). Çeşmenin gövdesinde, üst üste koyulmuş iki yekpare taşın üzerinde kabartma bitki motifleri görülmektedir. Bu taşların altında dikdörtgen biçimli büyük bir taş, ayna taşı olarak kullanılmıştır. Ayna taşı üzerinde bir adet lüle ve lülenin etrafında güneş benzeri kabartma bir motif göze çarpmaktadır. Orijinal lülesi yerinde olmayan çeşme günümüzde kullanılmamaktadır. Çeşmenin 1972 yılında tescil edildiği bilinmektedir.

Naciye Hanım Çeşmesi kitabesi (Fotoğraf: Yavuz İşçen, 2014).

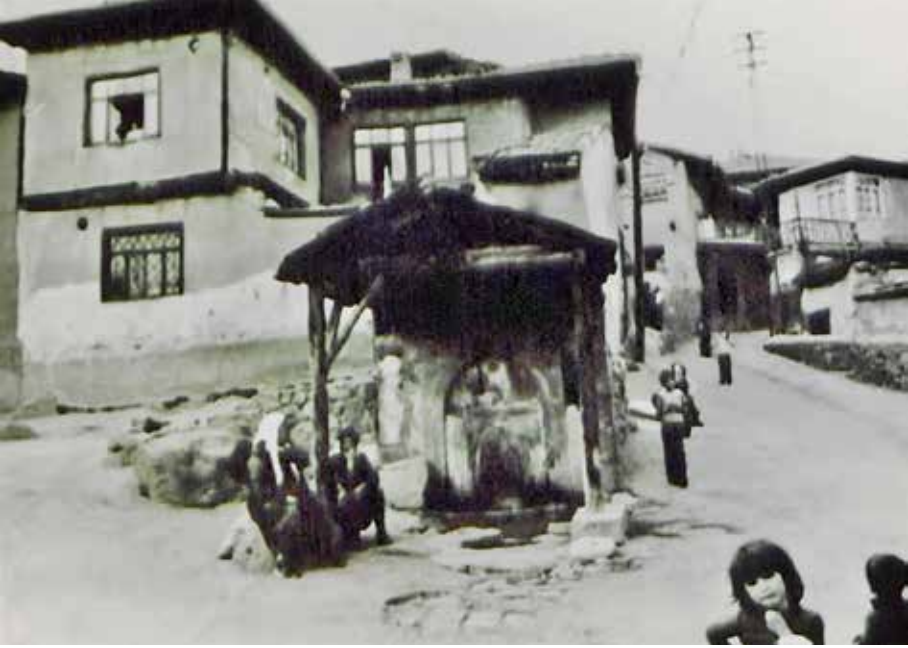
Nazım Bey Çeşmesi, mimari olarak daha gelenekçi bir döneme karşılık gelmektedir. Selçuklu ve erken Osmanlı Dönemi tarzına yakın olan çeşmenin, ön cephesinde sivri kemerli derin bir niş dikkati çekmektedir. Çeşme üzerinde herhangi bir süsleme unsuru bulunmamaktadır. Ön cephede kesme taşlar kullanılırken depo bölümünde moloz taşlar kullanılmıştır. Ön cephedeki nişin alt yarısının sonradan beton dökülerek doldurulduğu ve çeşmenin lülesinin bu dolgu üzerine alındığı anlaşılmıştır. Yalak taşı zeminin altında kalmıştır. Mimari yapısına bakarak çeşmenin 14. yüzyıla ait olduğu belirtilmektedir (*envanter.gov.tr*). 1972 yılında tescil edildiği bilinen çeşme, günümüzde harap vaziyettedir. Eski bir fotoğrafında (*VEKAM Arşivi*) çeşmenin daha yüksek olduğu ve önünde 2 ahşap direk taşıyan bir saçak yer aldığı görülmektedir.

Nazım Bey Çeşmesi (Fotoğraf: Koç Üniversitesi Vehbi Koç Ankara Araştırmaları Uygulama ve Araştırma Merkezi-VEKAM Arşivi).

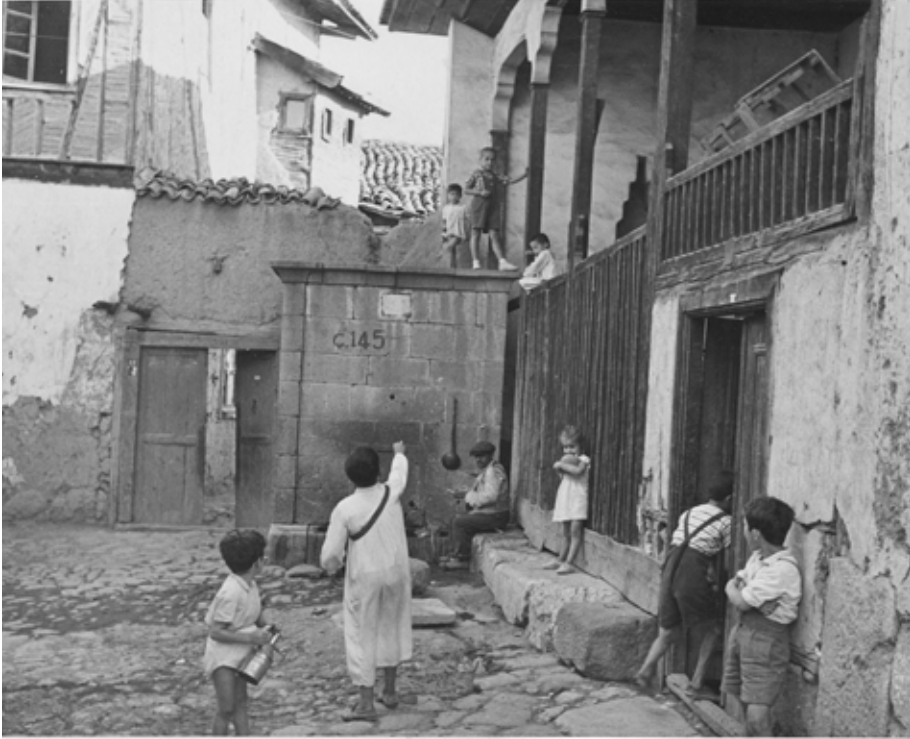
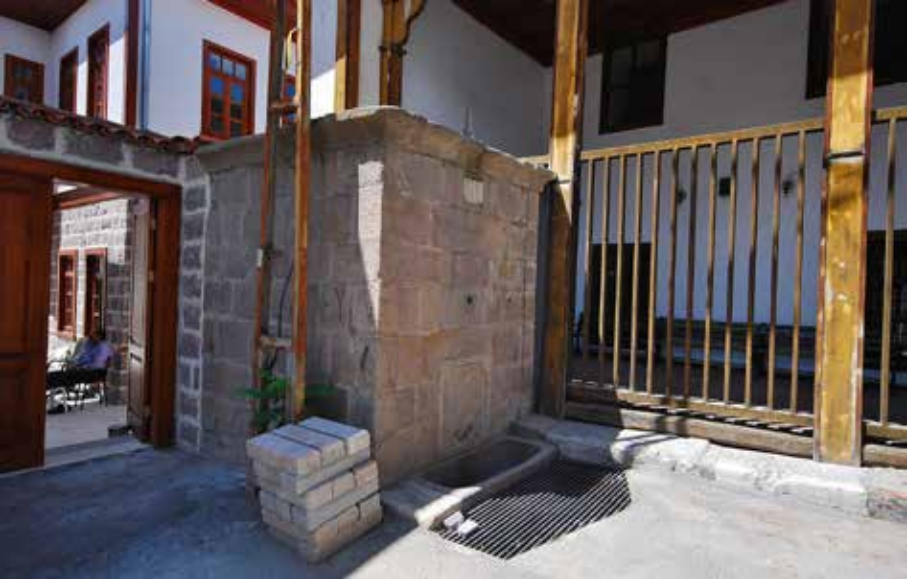
Necmiye Hanım Çeşmesi, Çiçekliođlu Cami Çeşmesi (Fotoğraf: SALT Araştırma Arşivi, 1940'lı yıllar, <http://saltresearch.org>)

Necmiye Hanım Çeşmesi (Fotoğraf: Yavuz İşçen, 2014).

Çiçekliođlu Camisi'nin ön cephesinde, dođu yüzün güney köşesinde, Osmanlı Dönemi'nden kalma kesme taşlarla yapılmış ve 'Necmiye Hanım Çeşmesi' adı ile bilinen bir çeşme yer almaktadır. Depolu olan çeşme sonraki dönemlerde yenilenmiştir. Günümüzde kullanılmamaktadır. Sade yapılı olan çeşmenin lüle bölümünde kare biçimli bir çerçeve vardır. Lülesi yerinde değildir. Kurnası taş oymadır. Çatı çıkıntısının altında mermer bir kitabesi bulunmaktadır. Kitabe üzerinde yer alan 4 satırlık yazıtta çeşmenin, "Kütükcüzade İzzet Efendi'nin kızı Necmiye Hanım tarafından hayır amacıyla, Hicri 1331 (*Miladi, 1912-1913*) tarihinde yaptırıldığı" belirtilmektedir (*Şehr-i Kadim Ankara, Cilt 3, s. 343*). İbrahim Hakkı Konyalı, çeşme kitabesindeki tarihi Hicri 1334 olarak vermektedir (*Konyalı, s.32*).

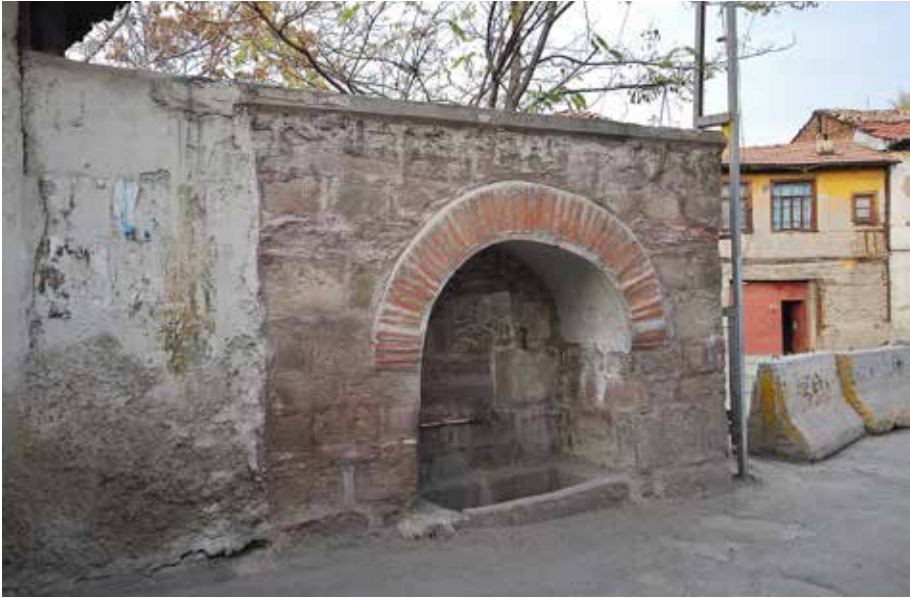
Öksüzce Çeşmesi, *Eskicioğlu Çeşmesi* ve *Kargalı Sokak Çeşmesi* gibi adlarla da bilinmektedir. Yahudi Mahallesi içindedir (Fotoğraf: Yavuz İşçen, 2013).

1924 Ankara Haritası'nda Öksüzce Camisi'nin (*Eskicioğlu Camisi*) kuzey tarafında, 'Öksüzce Çeşmesi' adıyla kaydedilmiş olan çeşme, günümüzde de varlığını korumaktadır. Envanter kayıtlarında 'Kargalı Çeşmesi' şeklinde adlandırılmış olması, hemen yakınındaki Kargalı Sokak ile bağlantılı olmalıdır. Aynı kayıtlarda çeşmenin 14. ya da 15. yüzyıla tarihlendiği görülmektedir (*envanter.gov.tr*). Günümüzde daha çok 'Eskicioğlu Çeşmesi' adıyla anılmaktadır. Çeşme, muhtemelen burada bulunan eski cami döneminden kalmadır. Bu durumda çeşmeyi 16. ya da 17. yüzyıla tarihlemek mümkündür. Burada daha önce bulunan cami, 1743 yılında yıkılarak (*Şehr-i Kadim Ankara, Cilt 3, s.311*) yerine bugün gördüğümüz cami yapılmıştır. Çeşmenin kemer nişi içinde üst tarafta bir kitabesi bulunmakla birlikte üzerindeki yazı okunamamaktadır.

Öksüzce Çeşmesi, iri blok taşlar kullanılarak yığma biçimde yapılmıştır. Ön cephede taş sıraları arasında 2 sıra tuğla dizilerek dekoratif bir görünüm oluşturulmuştur. Çeşmenin derin nişi, tuğla örgülü basık bir kemer altına alınmıştır. Tek lüveli çeşmenin niş içinde kalan yekpare yalak taşı günümüzde de varlığını korumaktadır. Çeşmenin öne doğru çıkıntılı betondan yapılmış bir korniş ile sonlandırıldığı görülmektedir. Çeşmeye sonradan su borusu çekilmiş olmakla birlikte bugün kullanılabilir durumda değildir. Çeşmenin 1972 yılında tescil edildiği bilinmektedir.

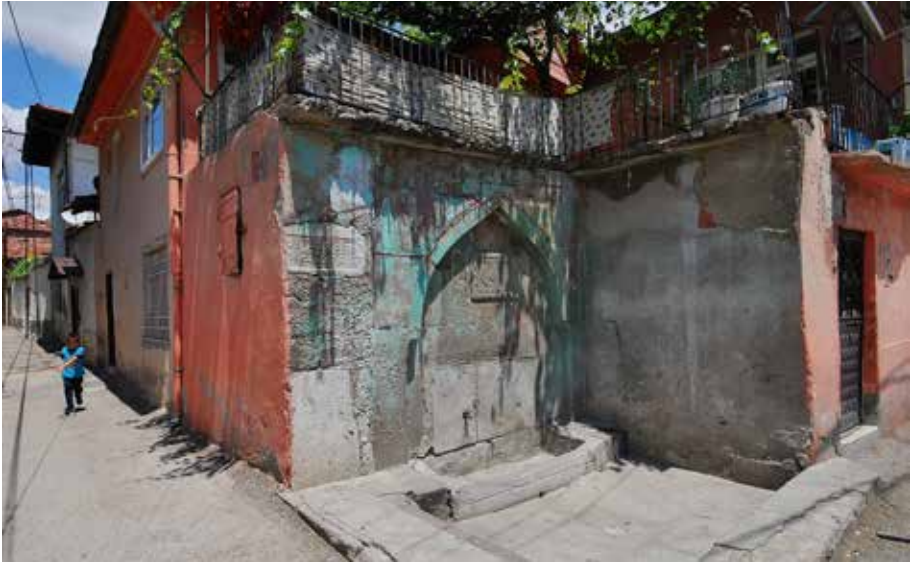
Öksüzce Çeşmesi, Hamamarkası tarafında Öksüzce Sokak üzerindedir
(Fotoğraf: Yavuz İşçen, 2014).

Öksüzce Çeşmesi'nin üzerinde 2 tane kitabe ve bir tane de kabartma motifli taş göze çarpmaktadır. Çeşmenin yapım kitabesi, sivri kemer nişinin içinde en üstte yer alan mermer üzerindedir. Bu kitabe üzerinde 5 satır halinde yazılmış bir yazı vardır. Kitabeden, çeşmenin Hicri 1199'da (*Miladi, 1784*) yapılmış olduğu anlaşılmaktadır. Kitabenin tam çevirisi (*Şehr-i Kadim Ankara, Cilt 3, s.419*) şöyledir:

Ön cephesi Öksüzce Sokak’a bakan çeşme, kesme Ankara taşları ve aralarında da Roma-Bizans dönemi devşirme mermer bloklar kullanılarak inşa edilmiştir. Çeşmenin yapım kitabesinin altında

bulunan işlemeli taş, hafif dışarı çıkık olarak yerleştirilmiştir. Yatay olarak yerleştirilmiş olan dikdörtgen biçimli taş üzerinde, zikzaklı bir çerçeve içine alınmış kabartma bir motif bulunmaktadır. Çeşmenin üzerinde, sivri kemerli fazla derin olmayan bir niş yer almaktadır. Kemerin birleşim yerine, yuvarlak biçimli kabartma işlemeli bir rozet yerleştirilmiştir. Çeşmenin ayna taşı ve yekpare olarak yapılmış olan yalak taşı mermerdendir. Lülesi yerinde olmayan çeşme günümüzde kullanılmamaktadır. Çeşmenin 1932 yılında onarıldığı bilgisi bulunmaktadır. Sonraki dönemlerde üzeri yeşil boya ile boyanmıştır. Bugün kısmen dökülen boyanın altından çeşmenin taşlarını görebilmek mümkündür. Mahalle evlerinden birine bitişik durumda bulunan çeşmenin, depo bölümü üzerine beton atılmış ve evin balkonu haline getirilmiştir. Cingöz Sokak'a bakan yan cephesi sıvalı ve boyalıdır (Çeşmenin olduğu alanda yapılan yenileme çalışmaları sırasında 2018'de bu ev yıkılarak yerine yenisi yapılmıştır. Çalışma tamamlandığında çeşmenin ev ile olan bağlantısının iptal edileceği anlaşılmıştır.).

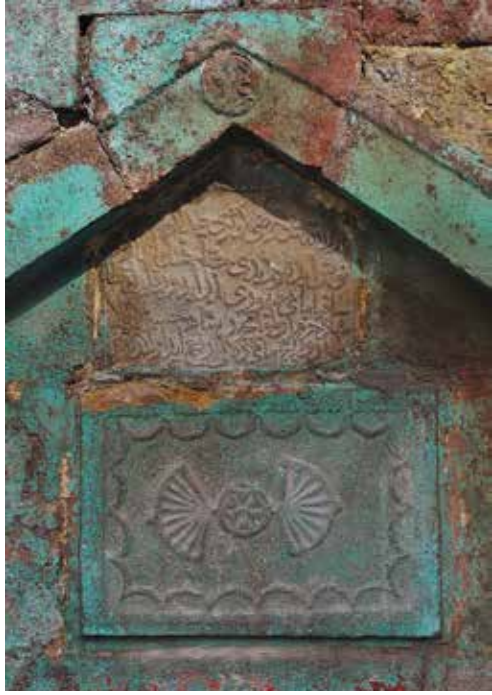
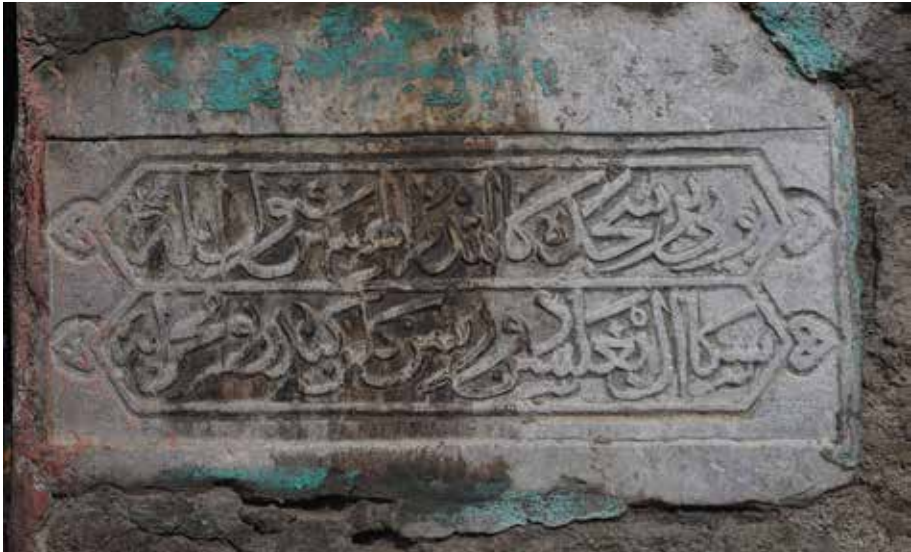
Öksüzce Çeşmesi üzerinde bulunan Namazgah Kitabesi (Fotoğraf: Yavuz İşçen 2018)

Çeşme üzerindeki diğer kitabe, çeşmenin sol tarafındaki duvarı üzerinde yer almaktadır. Mermer olan kitabede iki satır halinde bir yazı bulunduğu görülmektedir. Bu kitabenin çeşme ile bir ilgisi olmadığı ve buraya sonradan başka bir yerden taşındığı anlaşılmıştır. Namazgah kitabesi olarak tanımlanan kitabenin çevirisi (*Şehr-i Kadim Ankara, Cilt 3, s.421*) şu şekildedir:

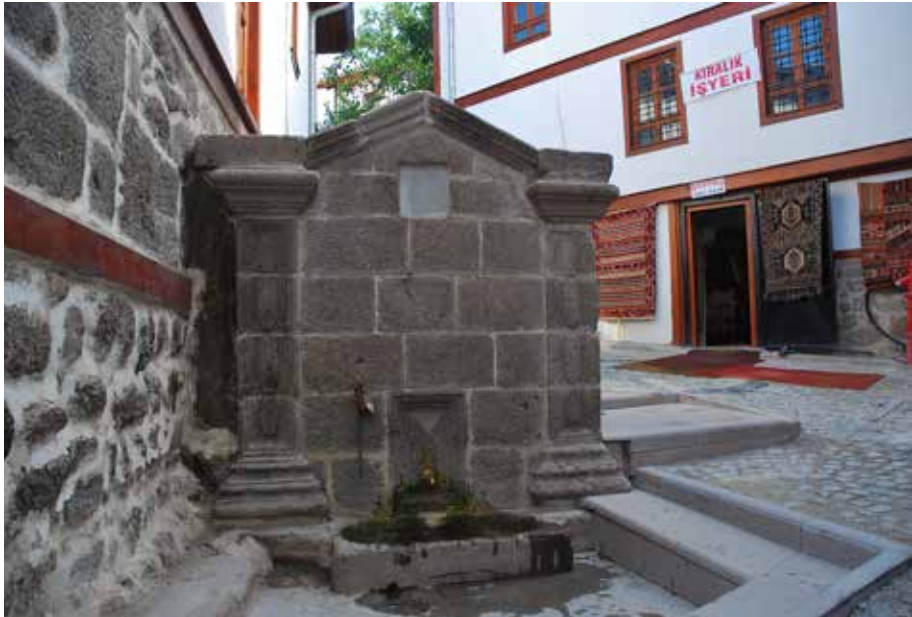
Ramazan Şemsettin Cami Çeşmesi (Fotoğraf: Yavuz İşçen, 2014).

Ankara Kalesi içindeki Kale Kapısı Sokak üzerinde, Ramazan Şemsettin Camisi'nin güney doğu bitişinde yer alan çeşme, kesme taşlardan yapılmış bir Osmanlı eseridir. Üzerinde kitabe yeri olmakla birlikte kitabesi mevcut değildir. Bu nedenle yapım tarihi kesin olarak bilinmemektedir. Bitişğinde bulunduğu camiden daha sonra yapılmış olduğu düşünülmektedir (Ramazan Şemsettin Camisi'nin 16. yüzyıl

başlarında var olduğu, zamanla harap hale gelmesi üzerine 1954-1956 yılları arasında yıkılarak eski temelleri üzerinde yeniden inşa edildiği bilinmektedir.). Çeşmenin her iki tarafında kenarlarda yer alan taşlara sütun biçimi verilmiş ve bu sütunların üstüne üçgen bir alınlık yerleştirilmiştir. Sütunların üzerinde desen olarak 4 sıra kabartma rozet kullanılmıştır. Dikey biçimde yerleştirilmiş olan ayna taşı üzerinde çerçeveleme yapılmıştır. Lülesi yenidir. Günümüzde yeniden kullanıma açılan çeşme, şebeke suyuna bağlıdır.

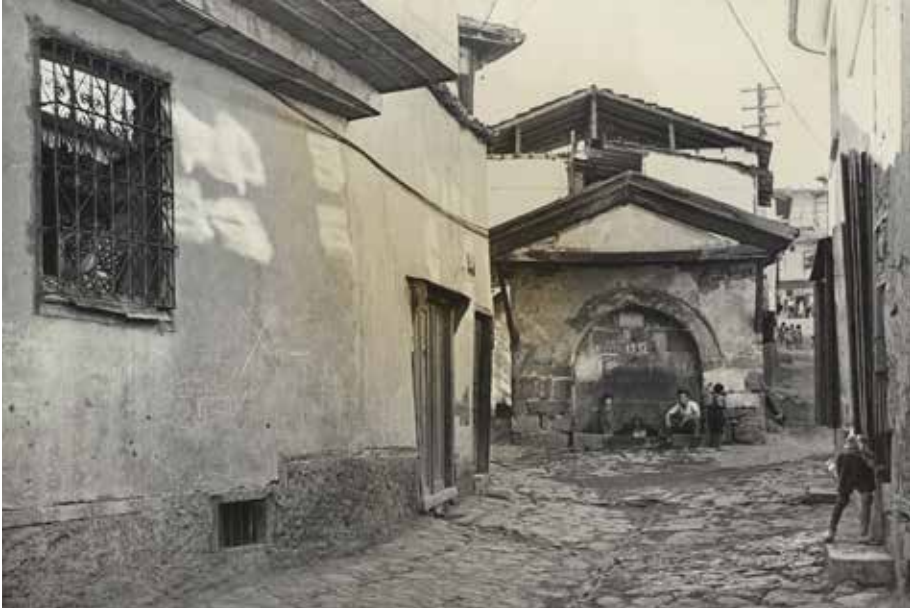
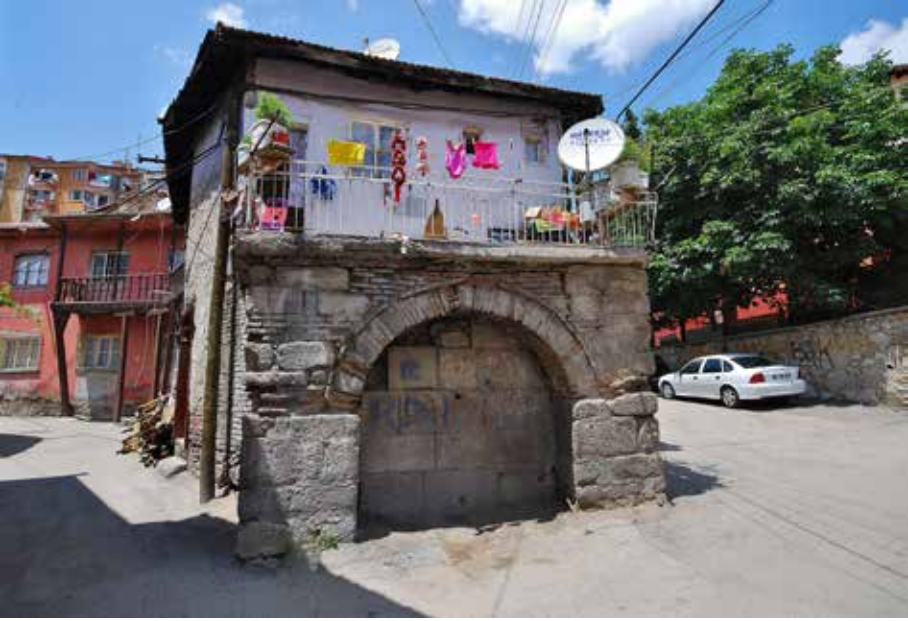
Sabuni Çeşmesi, Kadioğlu Çeşmesi
(Fotoğraf: SALT Araştırma Arşivi, 1940'lı yıllar, <http://saltresearch.org>).

Sabuni Çeşmesi, Kadiođlu Çeşmesi (Fotoğraf: Yavuz İşçen, 2014).

Kitabesi bulunmayan ya da günümüze ulaşmamış olan Sabuni Çeşmesi, kesme taşlardan örölmüş yaklaşık 1 metre yüksekliğindeki temel üzerine, taş ve tuđla örgü olarak yapılmıştır. Taş temelden sonraki bölüm, kemerin başlangıç hizasından itibaren 4 sıra tuđla, bir sıra taş gelecek şekilde dekoratif olarak düzenlenmiştir. Kemer niş i içinde kalan bölümde tamamen taş kullanılmıştır. Çeşmenin yuvarlak biçimli derin bir niş i bulunmaktadır. Niş in üzerini, tuđla ve taş örgülü basık bir kemer kapatmaktadır. Kemerin üzerine gelen çeşmenin üst tarafında sadece tuđla örgü kullanılmıştır. Çeşmenin üzerinde yer alan orijinal korniş bölümü bugün yerinde değildir. Bu bölüme betonarme bir tavan yapılmıştır. Çeşmenin lülesi günümüzde zeminle neredeyse birleşmiş durumdadır. Yalak taşı ise zemine gömüldüğü için görünmemektedir. Çeşme, mimari yapısı göz önüne alınarak 15.-16. yüzyıla tarihlenmiştir. Çeşmenin 1980 yılında tescillendiđi bilinmektedir.

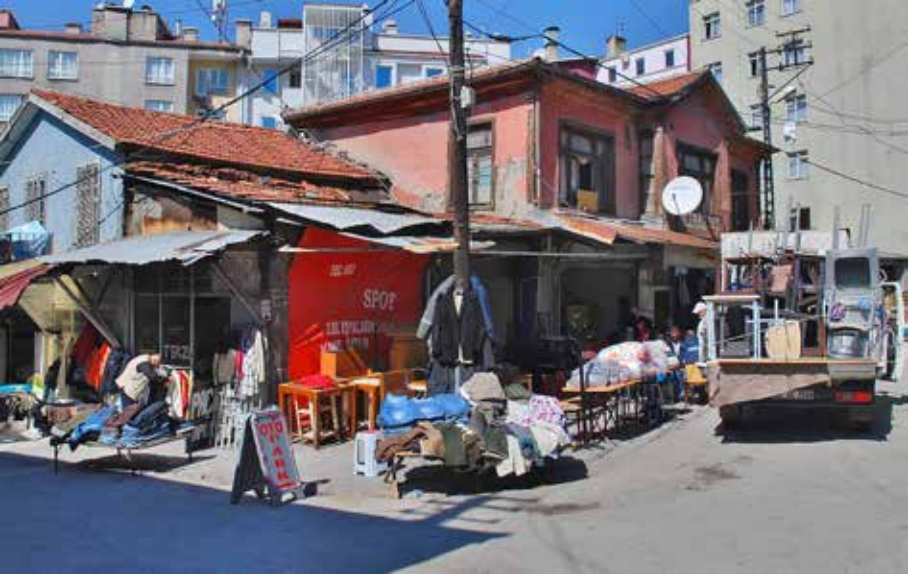
Sadiye Hanım Çeşmesi. Çeşmenin üzeri yazı yazılmasını engellemek amacıyla kırmızı branda ile kapatılmış durumdadır. Çeşmeye çivili durumda bulunan brandayı kaldırmak mümkün olmadığı için fotoğrafı örtüsü ile birlikte çekilmiştir (Fotoğraf: Yavuz İşcen, 2014).

Ulus'ta İtfaiye Meydanı'nda Temiz Sokak ile Yenice Sokak'ın kesiştiđi köş enin kuzey tarafında bulunmaktadır. Günümüzde çeşmenin üstü bir branda ile örtölerek kapatılmış durumdadır. Biraz da bu nedenle varlığı pek bilinmeyen Ankara çeşmelerinden biridir. Çeşme burada bulunan dükkanın duvarına monte edilmiş durumdadır. Aslında bu dükkan, bitiş iğinde bulunan evin bir bölümünün dükkan biçiminde düzenlenmesi sonrası ortaya çıkmıştır. Buradaki evin 2010 yılında tescil edildiđi bilinmektedir. Çevredeki esnafla yaptığım görüşmede çeşmenin

korunması ve üzerine yazı yazılmasının engellenmesi amacıyla branda ile kapatıldığı belirtilmiştir. Çeşmenin bulunduğu eski İtfaiye Meydanı ve çevresinin, Ulus Projesi kapsamında yeniden düzenlenmesi gündemdedir.

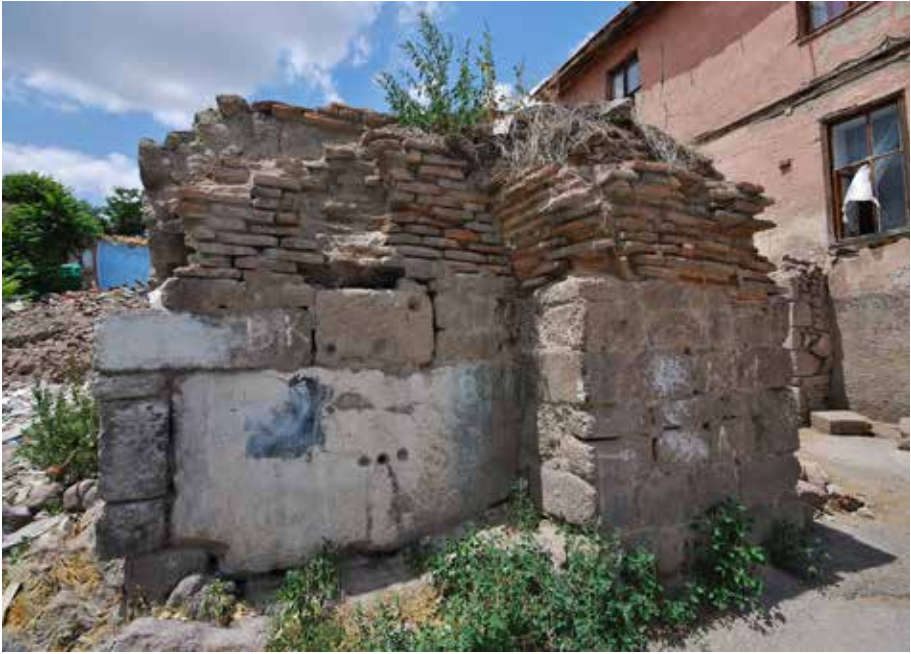
Saide Hanım Çeşmesi (Fotoğraf: Yavuz İşçen, 2014).

Saide Hanım Çeşmesi, Hamamarkası bölgesinde Sarıca Sokak ile İnci Sokak'ın kesiştiği köşede bulunmaktadır. Yeşil Ahi Camisi giriş kapısının hemen karşısında (batsında), yolun diğer tarafında yer alan çeşme, zaman içinde bakımsızlıktan tam anlamıyla bir harabe haline gelmiştir. Kemer seviyesine kadar moloz ve kesme taşlarla örülmüş olan çeşmenin kemer hizasından itibaren üst bölümü, tuğla örgüdür. Sivri kemerli derince bir nişi bulunan çeşmenin, tuğla örgü olan bölümünde nişi ortalayacak şekilde mermer bir kitabesi bulunmaktadır.

Kitabesinden çeşmenin Ahmet Faik Paşa'nın kızı olan Saide Hanım tarafından Hicri 1323'de (*Miladi 1905*) hayır amaçlı yapıldığı anlaşılmaktadır (*Erdoğan, Altındağ'ın Manevi Coğrafyası, s.246*). 2003 yılında kaybolduğu söylenen çeşme kitabesi günümüzde mevcut değildir. Çeşmenin ayna taşı yekpare mermerdir. Çeşmenin sol bitişiğinde eskiden bir yapı bulunduğu bilinmektedir. Bu yapının yıkılması sonrası çeşmenin bir tarafı boş kaldığından çeşme o yöne doğru yıkılmaya başlamıştır. Bugün çeşme büyük oranda yıkık durumdadır (*Ağustos 2017'de çeşmenin yanındaki boş alanda yeni bir inşaat çalışması başladığı gözlenmiştir.*).

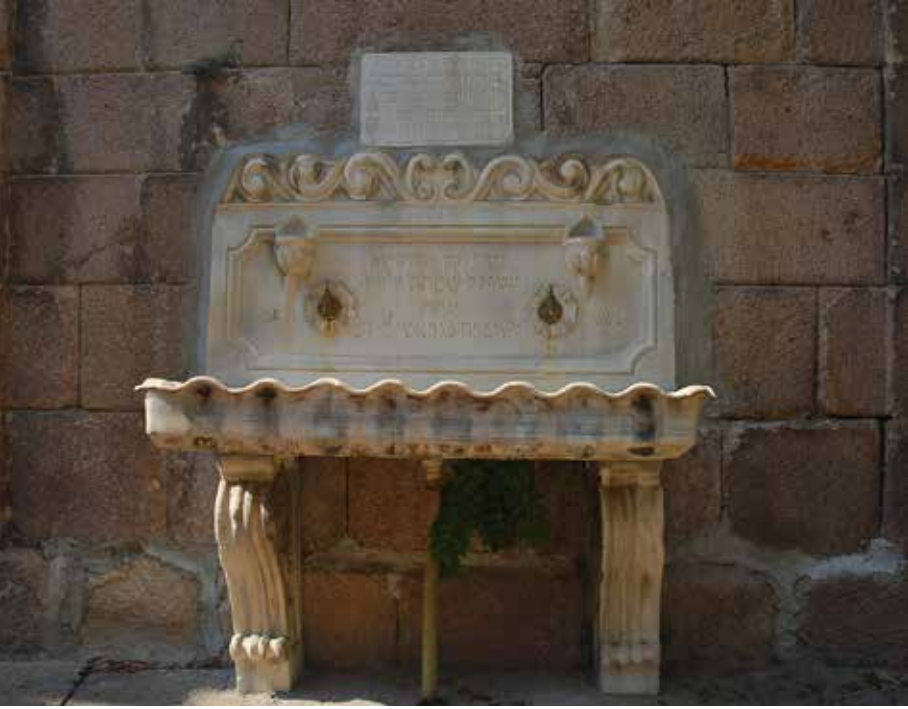
*Sinagog Çeşmesi, Yahudi Mahallesi'nde Sinagog'un avlusunda yer alıyor
(Fotoğraf: Yavuz İşçen, 2017).*

Yahudi Mahallesi'nde bulunan Ankara Sinagogu'nun avlusunda ibadet öncesi ellerin yıkanması amacıyla yapılmış bir çeşme bulunmaktadır. Mermerden yapılmış olan çeşme, avlu duvarının iç tarafındaki yüzü üzerinde, Sinagog giriş kapısına gelecek şekilde yerleştirilmiştir. Üzerinde iki adet musluk ve iki adet sabun koyma yeri bulunan çeşmenin ayna taşı üzerinde, İbranice bir yazıt bulunmaktadır. Taşın üst kısmında kabartma bezeli bir kuşak göze çarpmaktadır. En üstte ise yine İbranice yazılmış kare biçimli mermer bir yazıt daha vardır. Çeşmenin su yalağı 'S' biçimli yivli iki profille taşınmaktadır. Su yalağının kenarları dilimli biçimde yuvarlatılmıştır (*İlter, s.728*).

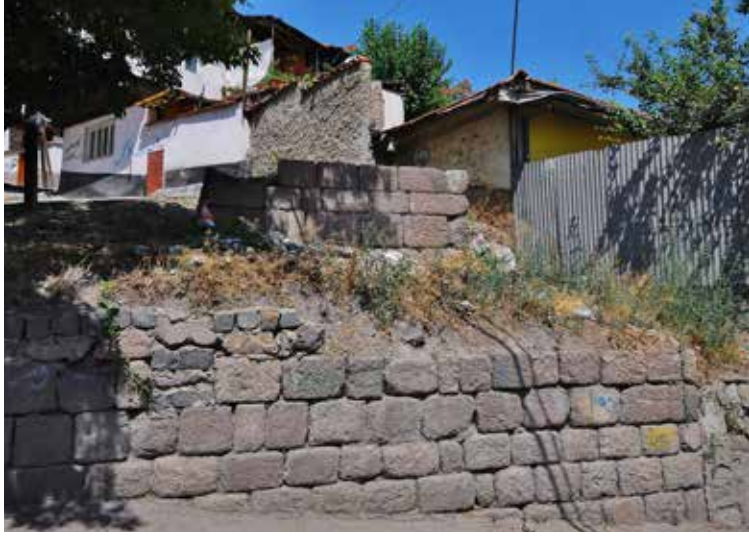
*Su Haziresi,
Maslak
(Fotoğraf: Yavuz
İşçen, 2017).*

Saraç Sinan Mescidi'nin önünde (*doğu tarafında*) yol kenarında varlığını koruyan kare planlı yapı, bir su haziresine aittir (*Bazı kaynaklarda çeşme olarak belirtilmektedir. Bakınız, Şehr-i Kadim Ankara, Cilt 1, s.273*). Kesme taşlar kullanılarak, eğimli bir araziye inşa edilmiş olan yapının üzeri kapalıdır (*Su Haziresi: envanter.gov.tr*). Osmanlı Dönemi'nde devamlı kullanılan su hatları üzerine, su haziresi ya da maslak adı verilen benzer yapıların inşa edildiğini biliyoruz. Su hazireleri bir tür havuz gibi suyun geçici olarak depolandığı ve yaratılan serbest yüzey sayesinde basıncın kırıldığı yapılar olarak karşımıza çıkmaktadır. Ankara'da bulunan Osmanlı Dönemi su haziresi, Elmadağ su hattı üzerinde yer almaktadır. Ankara salnamelerinde 1871 ve 1876 yıllarında 2 tane su terazisi (*su haziresi*) olduğu belirtilmektedir. Bunlardan sadece biri günümüze ulaşmıştır. Saraç Sinan Mescidi önündeki yapı 1972 yılında tescillenmiştir. Kare planlı olan yapının hemen alt tarafında, yolun kenarında duvar kalıntısı şeklinde görülen kesme taş örgünün, yapı ile bağlantılı olabileceği varsayılabilir. Arkeolojik incelemesi yapılmadığı için yapının planı tam olarak belirlenememiştir.

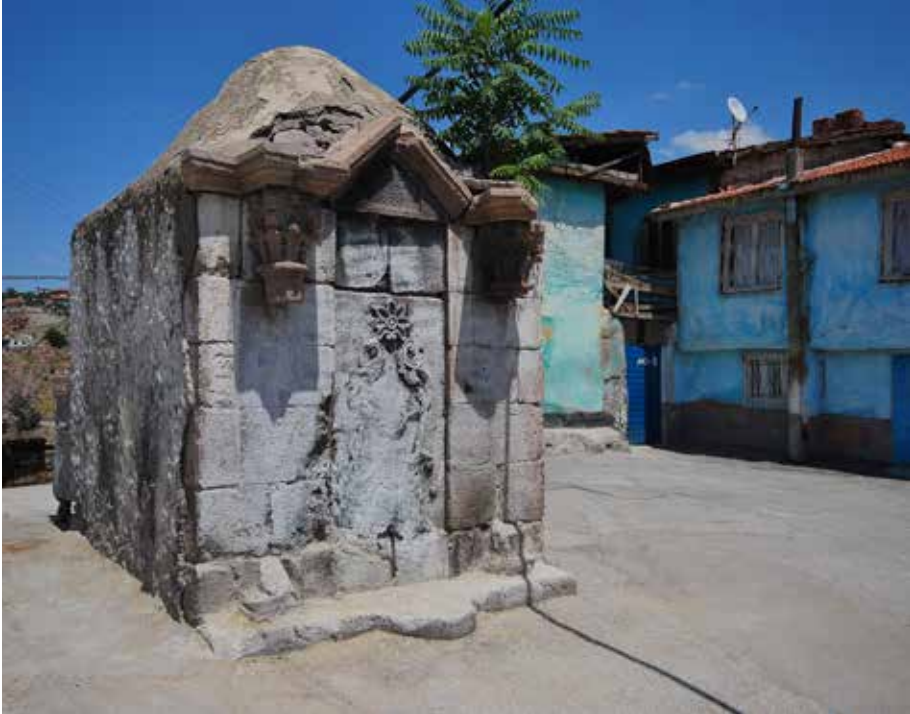
Zehra Hanım Çeşmesi, Molla Büyük Cami Çeşmesi (Fotoğraf: Yavuz İşçen, 2014).

Ön cephesi kesme Ankara taşı kullanılarak yığma biçimde yapılmış olan çeşmenin, arka bölümünde moloz taşlardan yapılmış üstü külah biçimli bir deposu bulunmaktadır. Depo bölümü ile birlikte kare planlıdır. Depo bölümünün üzeri ve yanları günümüzde harç ile sıvanmış durumdadır. Çeşmenin ön cephesi oldukça gösterişlidir. Her iki kenarında yivli ve yuvarlak biçimli birer sütun yer almaktadır. Sütun başlıkları korint tarzda bitki motiflidir. Üst tarafları ionik başlıklarda olduğu gibi kıvrımlıdır. Sütunlar, silme şeklinde hafif dışa çıkıntılı olarak yapılmış olan üçgen biçimli bir alınlığı taşımaktadır. Alınlığın ortasında üstü üçgen biçimli

mermer kitabesi yer almaktadır. Kitabe üzerinde 3 satır halinde Osmanlıca bir yazıt bulunmaktadır. Kitabesinden, Zehra Hanım tarafından Hicri 1319 (*Miladi, 1901-1902*) tarihinde yaptırıldığı anlaşılmıştır (*Şehr-i Kadim Ankara, Cilt 3, s.347*). Sütunların alt bölümleri günümüzde yerinde değildir. Kırıldığı için kaldırılan sütunlara ait parçalar, bugün (2017) Molla Büyük Camisi bahçesinde, caminin imamı tarafından bir köşede toplanmıştır.

Çeşmenin gövde bölümünün yekpare olan büyük taşı üzerinde bitkisel motifler bulunduğu eski fotoğraflarından anlaşılmaktadır. Bu motifler bugün büyük oranda tahrip edilmiş durumdadır. Kurna tipli yalak taşının içi beton atılarak doldurulmuş durumdadır. Molla Büyük Camisi, 2014 yılında restore edilmekle birlikte önünde bulunan Zehra Hanım Çeşmesi restorasyona dahil edilmemiştir.

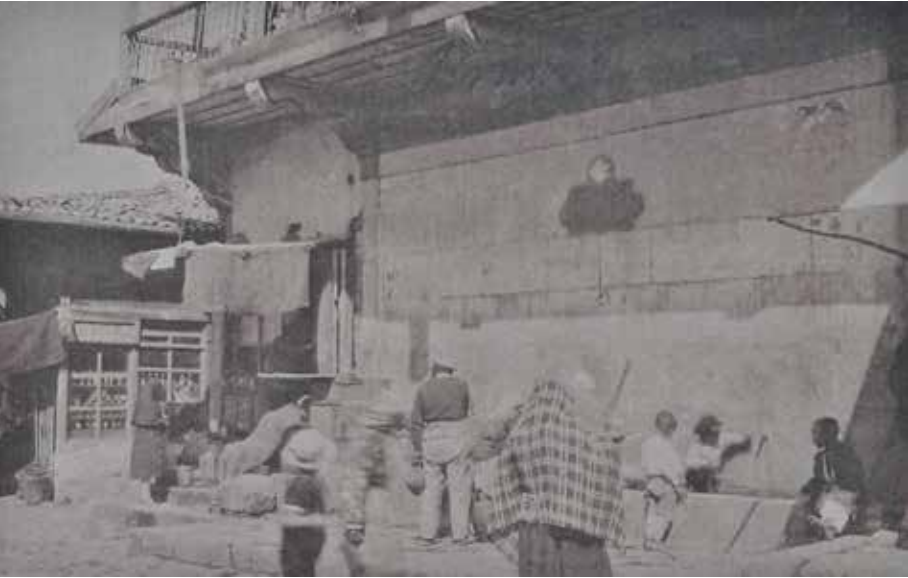
Abidin Paşa'nın Atpazarı'nda yaptırmış olduğu mahalle çeşmelerinden biri 1925, (Fotoğraf: Necati Kazancı Arşivi).

Çeşmenin elimize ulaşan fotoğraflarından, eski Ankara hanlarından birinin duvarına monte edildiği anlaşılmıştır. Çeşme ve han günümüze ulaşmamıştır. Söz konusu hanın, Ankara hanlarından hangisi olduğu belirlenememiştir (*Kırmızı Han olma ihtimali düşünülebilir.*). Hanın alt katında, çeşmeye komşu çeşitli dükkanların yer aldığı eski fotoğraflardan anlaşılmaktadır. Bu dükkanlardan çeşmenin doğu tarafında, Uncu Hafız Kadir ve onun yanında Tenekeci Eşrefoğlu Ali'nin dükkanı olduğu bilinmektedir. Hanın 5 adet eli böğründe ile taşınan balkonu, çeşmenin saçağını oluşturmuştur.

Çeşmenin ön yüzü, enlemesine dikdörtgen biçimli ve diğer Ankara çeşmeleri ile kıyaslandığında oldukça yüksek yapıdır. Düzgün yüzeyli kesme taşlarla,

yığma olarak inşa edilmiş olan çeşme, sade yapılıdır. Üst bölümünde, padişah II. Abdülhamid'in tuğrası ve onun altında dikdörtgen biçimli bir kitabesi bulunmaktadır. Kitabesi günümüze ulaşmamıştır. Yalak taşı, çeşmenin uzun kenarı ile eşit uzunlukta düzenlenmiştir. At Pazarındaki çeşmenin 'sum-i kargir' bir yapı olduğu ve 12 lülesi bulunduğu, Hicri 1307 (*Miladi, 1889/90*) tarihli Ankara Salnamesi'nde belirtilmektedir (*Koç, s.447*). Salnamedeki 'sum-i kargir' tanımlaması, tahminen saf kargir anlamına gelen 'som-i kargir' olmalıdır.

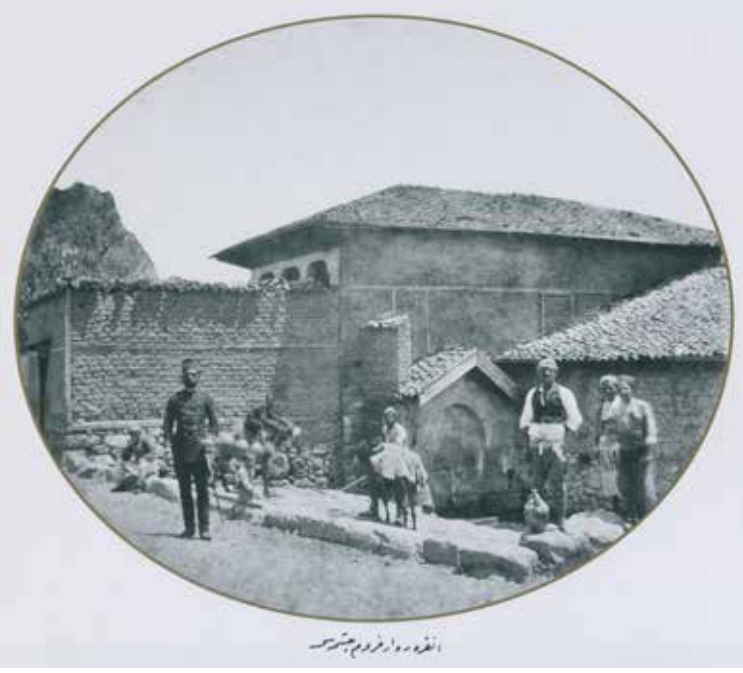
Aşağı Erzurum Çeşmesi. II. Abdülhamit döneminde (1876-1909) çekilmiş olan bu fotoğrafta çeşmenin, Erzurum Mescidi'nin batı duvarı üzerinde yer aldığı görülmektedir (Uğur Kavas Arşivi, Kaynak: Yıldız Albümleri'nde Ankara Fotoğrafları, s.123, 2014, BYEGM Yayınları).

Günümüze var olmayan Erzurum Mescidi'nin önünde bulunduğu bilinen çeşme bugüne ulaşmamıştır. 'Aşağı Erzurum Çeşmesi' olarak adlandırılan çeşmenin, karşılık geldiği yeri tarif etmek gerekirse, Hacettepe Mahallesi'nde, Gevher Nesibe Caddesi ile Dumlupınar Caddesi'nin kesiştiği yerde bulunan küçük meydan ve bu meydanın ortasında yer alan havuzun bulunduğu alana denk geldiği söylenebilir.

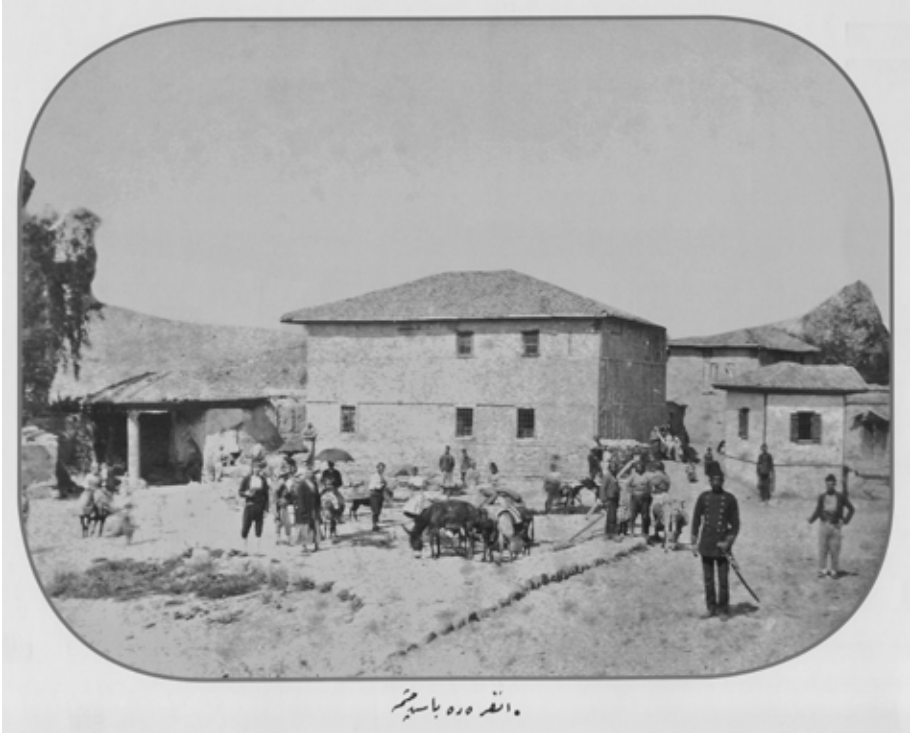
Baş Çeşme. II. Abdülhamit döneminde (1876-1909) çekilmiş olan bu fotoğrafta çeşmenin, Çeşme Mescidi'nin yanında yer aldığı görülmektedir (Uğur Kavas Arşivi, Kaynak: Yıldız Albümleri'nde Ankara Fotoğrafları, s.121, 2014, BYEGM Yayınları).

Fotoğraf üzerinden yorumladığımızda Baş Çeşme'nin, alt bölümlerinin moloz ve kesme taşlar kullanılarak, üst bölümlerinin ise tuğla örgü olarak yapıldığı anlaşılmaktadır. Üst bölümü oluşturan tuğla dizilerinin düzgün ve dekoratif bir tarzda yerleştirildikleri görülmektedir. Çeşmenin ana gövdesinde, tuğla örgülü ve sivri kemerli derin bir niş bulunmaktadır. Arka tarafında bir deposu olduğu anlaşılan çeşmenin ön tarafında geniş saçaklı, kiremit çatılı bir sundurma vardır. Sundurmanın ön tarafında, taşıyıcı unsur olarak antik dönem yapılarından devşirme yuvarlak 2 sütun kullanılmıştır.

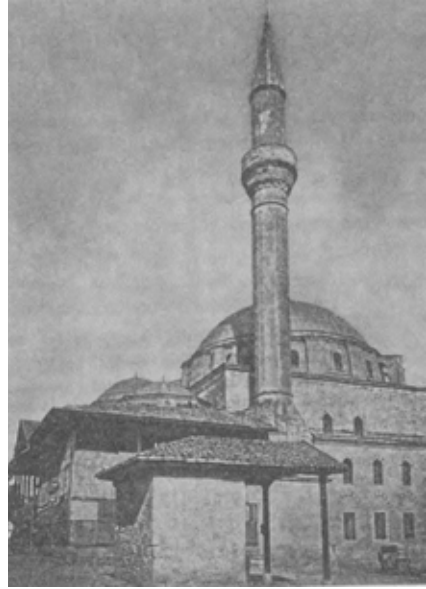
1930'lu yıllarda çekilmiş olan bu fotoğrafta caminin önünde görünen küçük kare planlı yapı, Cenabi Ahmet Paşa Camisi Çeşmesi'ne aittir (Fotoğraf: Sebah & Joailler, Kaynak: Ankara Gezi Rehberi, Mamboury, s.234).

Eski bir fotoğrafından anlaşıldığı kadarıyla, kare planlı olan çeşme, kesme ve moloz taşlardan yığma biçimde yapılmıştır. Ön cephesinde kırma kiremit çatılı, üçgen alınlıklı bir sundurma bulunmaktadır. Sundurmayı iki ahşap sütun

taşımaktadır. Ahşap sütunlar yarım vaziyetteki devşirme iki mermer sütun parçası üzerine yerleştirilmiştir. Elmadağ su hattı üzerinde yer aldığı bilinen çeşmenin ön cephesi güney yöne bakmaktadır.

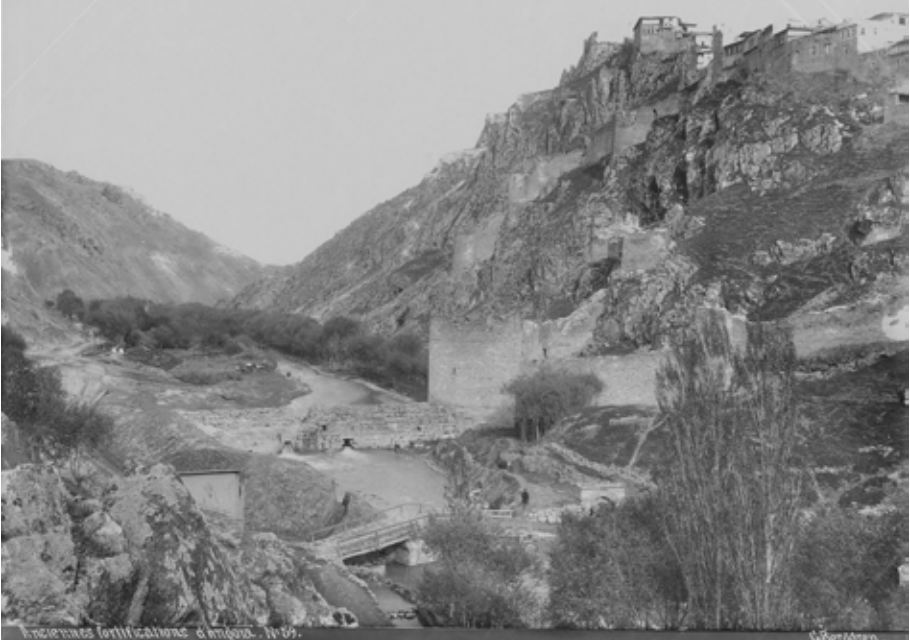
1892 tarihli bu fotoğrafta Çakırlar Köprüsü ve bitişiğinde yer alan Çakırlar Çeşmesi görülmüyor (Fotoğraf: G. Berggren, Kaynak: <http://www.eskiturkiye.net/4121/ankara-bentderesi-ve-ankara-kalesi-1870ler-guillaume-berggren-fotografi>).

İsmi haritalarda belirtilmemiş olan çeşme, günümüze ulaşmamıştır. 1892 yılında Berggren tarafından çekilmiş bir fotoğrafta görülen çeşmenin, yuvarlak kemerli derin bir nişi bulunduğu anlaşılmaktadır. Adı bilinmeyen çeşme, Çakırlar Köprüsü'nün yanında bulunması nedeniyle tarafımızdan 'Çakırlar Çeşmesi' olarak adlandırılmıştır (*1940'lı yıllarda çeşmenin 'Bentderesi Çeşmesi' adı ile bilindiği*

sözlü anlatımlarda belirtilmiştir). Çakırlar Köprüsü ilk önceleri taş yığma ayak üzerinde ahşap geçişli olarak basit bir yaya köprüsü biçimindeydi. Berggren fotoğrafında köprünün eski hali görülmektedir. Bu köprü daha sonraki yıllarda yıkıldı ve yerine 1920'li yılların başında yeni köprü yapıldı. Yeni köprü yapılırken Çakırlar Çeşmesi de yıkıldı. Ancak çeşmenin hemen yakınına belki de aynı taşlar kullanılarak yeni bir çeşme yapıldı. Bölgeyi gösteren eski Ankara fotoğraflarında yeni yapılan çeşmeyi görebilmek mümkündür. Çeşmenin günümüzdeki yeri, eskiden Ankara Genelevi'nin girişinin bulunduğu alana denk gelmektedir. Genelev buradan 2010 yılında kaldırılmıştır. Bu alan günümüzde boştur.
