OSMANLI DÖNEMİ'NDE
ANKARA'NIN MAHALLE
ÇEŞMELERİ

Osmanlı Dönemi'nde Ankara'nın Mahalle Çeşmeleri
'Cadde Anafartalar Kuyumcuları' Yayınları - 02

Yazan
İbrahim Yavuz İşçen

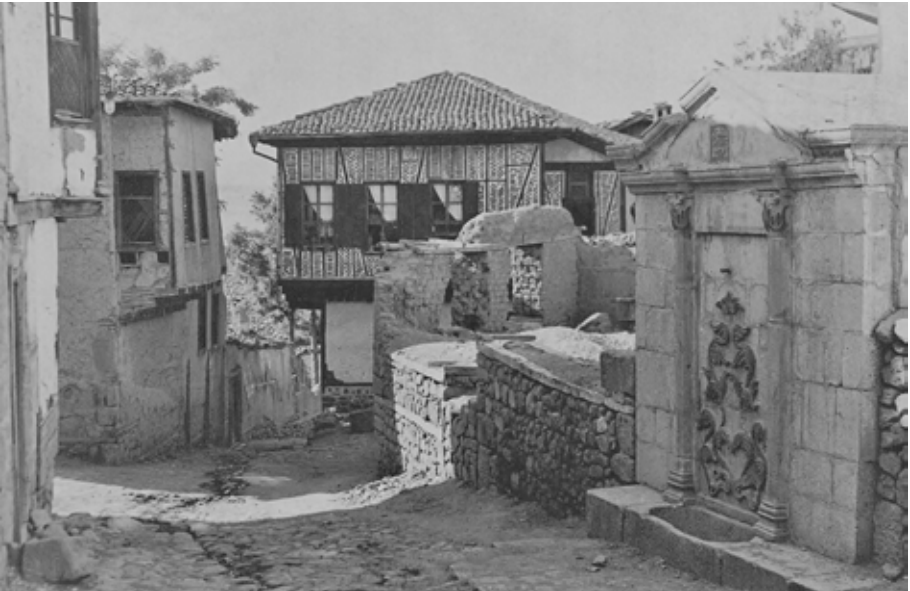
Doyran Sokak Çeşmesi (Fotoğraf: Ahmet Yüksel arşivi, Kaynak: Ankara Kara Kalpaklı Kent, 1923-1938, s.191, 2009, İstanbul Araştırmaları Enstitüsü Yayını)

Sokak'tan aşıya doğru inilirken sağ kolda bulunan Tatar Sıdka'ya ait bahçeli evin duvarına monte edilmiş durumdaydı. 1950'li yıllarda ortadan kalktığı tahmin edilen çeşmenin adı bilinmemektedir. Bulduğu sokak itibarıyla, tarafımızdan 'Doyran Sokak Çeşmesi' adlandırması yapılmıştır. Osmanlı Dönemi yapısı olduğu anlaşılan çeşme, Ankara'ya özgü kesme andezit taşından yığma olarak yapılmıştır. Çeşmenin, üçgen alınlığı içinde bir kitabesi vardır. Lulesinin yer aldığı bölüm, antik görünümülü iki sütun arasına yerleştirilmiş ve bitkisel motiflerle süslenmiştir. Lulesinin önünde zeminden yükseltilmiş küçük bir yalak taşı yer almaktadır.

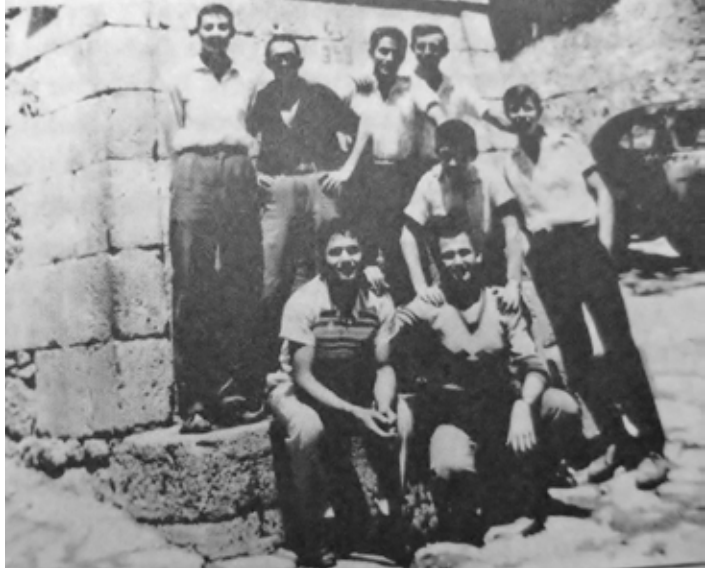
*Elmadağı Çeşmesi
1960'lı yıllar
(Fotoğraf: Koç
Üniversitesi
Vehbi Koç Ankara
Araştırmaları
Uygulama ve
Araştırma Merkezi-
VEKAM Arşivi).*

Çeşmenin yeri günümüzde, Hacettepe Üniversitesi Merkez (Sıhhiye) Kampüs alanı içinde, Poyracı Mescidi'nin batı tarafındaki binaların (H.Ü. Hemşirelik Fakültesi) bulunduğu alana denk gelmektedir. Çeşmenin elimize ulaşan eski bir fotoğrafından, ön yüzünün kesme Ankara taşından, depo bölümünün ise moloz taşlar kullanılarak yapıldığı anlaşılmaktadır. Sade bir yapısı olan çeşmenin kenar ve tavan silmelerinin hafif dışa çıkık olarak düzenlendiği görülmektedir.

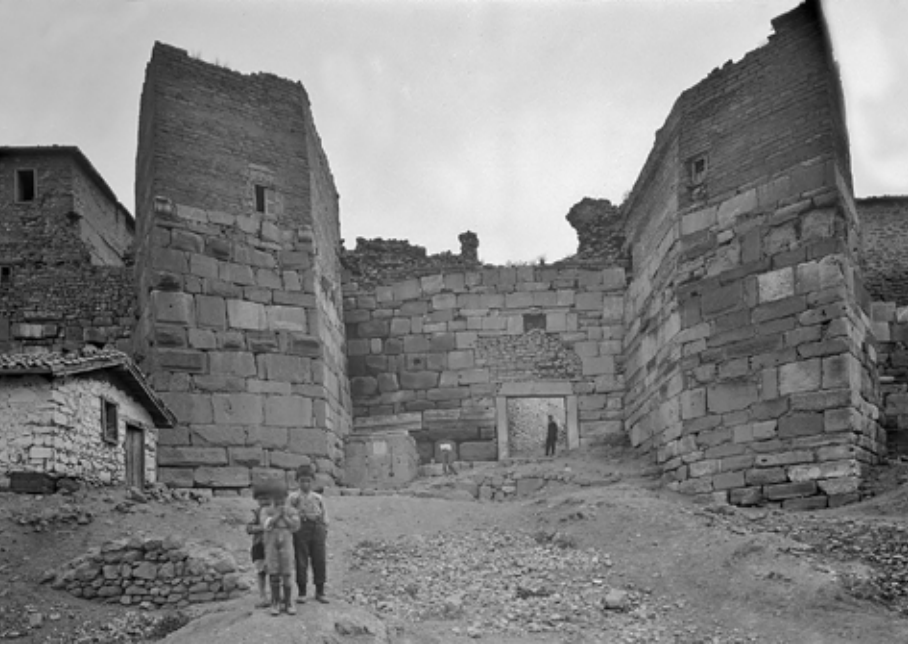
Genç Kız Çeşmesi. Ortada Genç Kız Kapısı ve kapının sol tarafında çeşme görülüyor (Fotoğraf: Köln Üniversitesi Arşivi, D-DAI-IST-3140).

1924 Ankara Haritası'nda 'Genç Kız Çeşmesi' olarak adlandırılan çeşme, İç Kale'den Dış Kale'ye açılan Genç Kapı bitişiğinde bulunuyordu. Kalenin Dış Kale olarak adlandırılan bölümü 1916 yangını sonrasında Hisarpark olarak düzenlenmiştir. Genç Kız Çeşmesi, Dış Kale tarafından gelindiğinde, Genç Kapı'nın girişinde sol köşede (*kuzey tarafta*), kale surunun ön yüzünde surla bitişik olarak yapılmıştı. Son dönemlere kadar varlığını koruyan çeşmenin 80'li yılların ortalarında kaldırıldığı bilinmektedir. Elmadağ suyunu kullandığı bilinen çeşmenin yeri günümüzde boştur. Eski fotoğraflarından anlaşıldığı kadarıyla çeşmenin küp biçiminde olduğu ve kesme taşlar kullanılarak yapıldığı görülmektedir. Kare biçimli, biraz büyükçe bir lüle taşı vardır. Lüle taşının üzerinde kitabesi yer almaktadır. Kitabesi günümüze ulaşmamıştır. Düz çatılı olan çeşmenin tavan bölümünde, üzeri yivli antik devşirme mermer bir parça silme olarak kullanılmıştır.

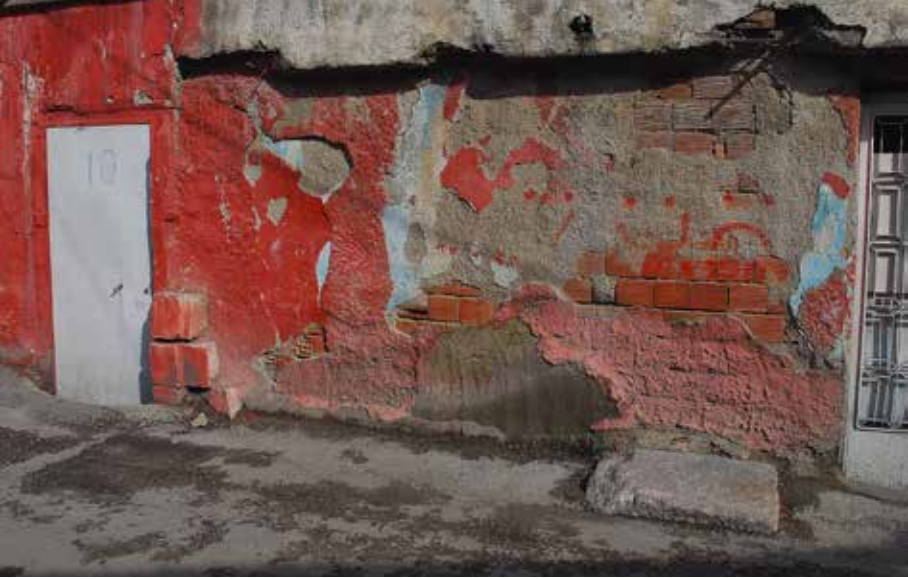
Hacı Ahmet eşmesi. Günümüzde ortadan kalkmış olan çeşmenin, birkaç taşı ve yalak mermerinden kalan bir parça varlığını korumaktadır (Fotoğraf: Yavuz İşçen, 2018).

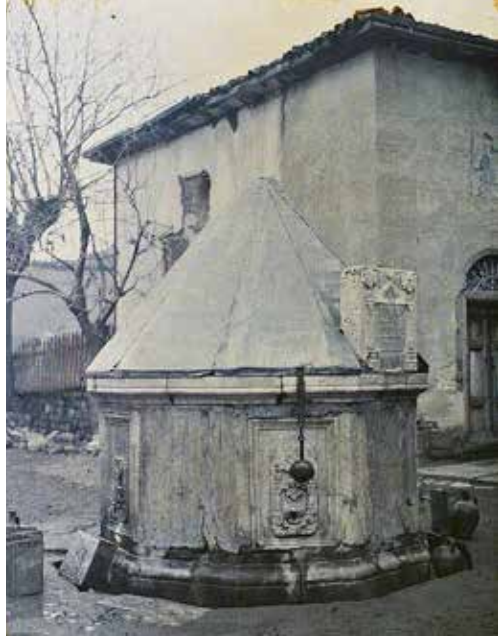
Hacı Bayram Cami Şadırvanı (Fotoğraf: Albert Kahn Arşivi, Aralık 1922).

Hacı Bayram Camisi avlusundaki şadırvan, eski bir fotoğrafından anladığımız kadarıyla Selçuklu tarzı kümbet biçimli yapılmıştır. Sekizgen bir gövde üzerinde, sekizgen biçimli sivri külahlıdır. Ahşap olan külah kısmı kurşun kaplamadır. Külah kısmının bir diliminde dikdörtgen biçimli bir açıklık vardır. Bu açıklığa şadırvanın kitabesi yerleştirilmiştir. Ana gövde yağma kargir yapıdır. Lülelerin denk geldiği bölümler çerçeve içine alınmış ve dekoratif kabartma motiflerle süslenmiştir. Dört lüleli olduğu anlaşılmaktadır. Lülelerden akan suyun toplandığı yalak taşı, kanal biçiminde tek parça ve bütün şadırvanın etrafını dolaşacak şekilde yapılmıştır.

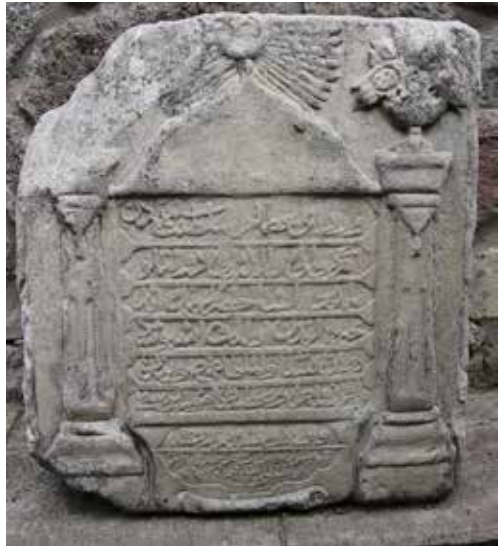
Hacı Bayram Cami Şadırvanı kitabesi (Fotoğraf: Abdülkerim Erdoğan, Kaynak: Osmanlı'da Ankara, s.48, 2007, ABB Yayınları)

Abdülkerim Erdoğan'ın verdiği bilgiye göre, çeşmenin Ankara Etnoğrafya Müzesi'nde muhafaza edilen 8 satırlık kitabesinden, "Bu şadırvan Abdülhamid

Han-i Sani'nin arzusu ve Ankara Valisi Abidin Paşa'nın delaleti ile yapılmış. Elmadağ suyu akıtılmıştır. Sene 1308 (1890-1891)" bilgisi elde edilmiştir. Şadırvanın ne zaman kaldırıldığı kesin değildir. Cami avlusunda yapılan düzenlemeler sırasında 1940'lı yılların başında kaldırılmış olabileceği düşünülmektedir.

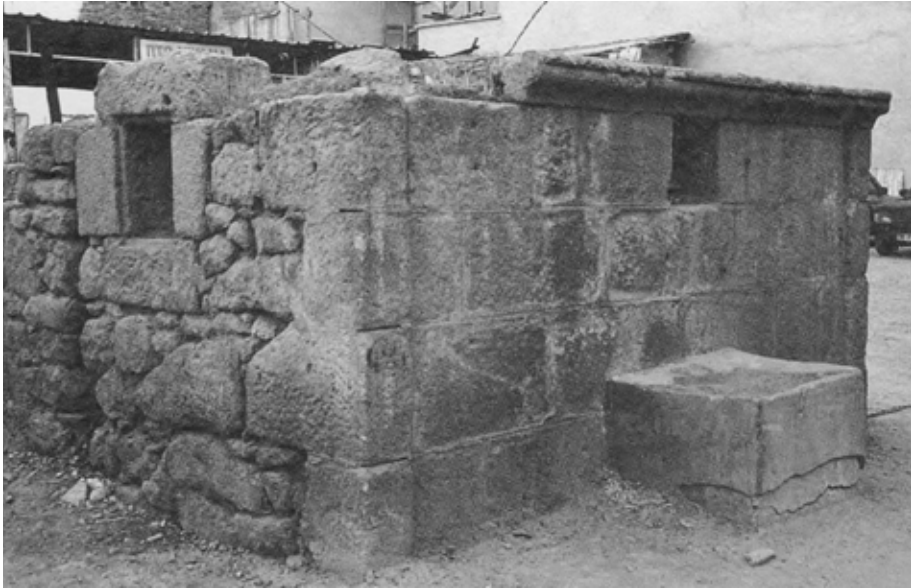
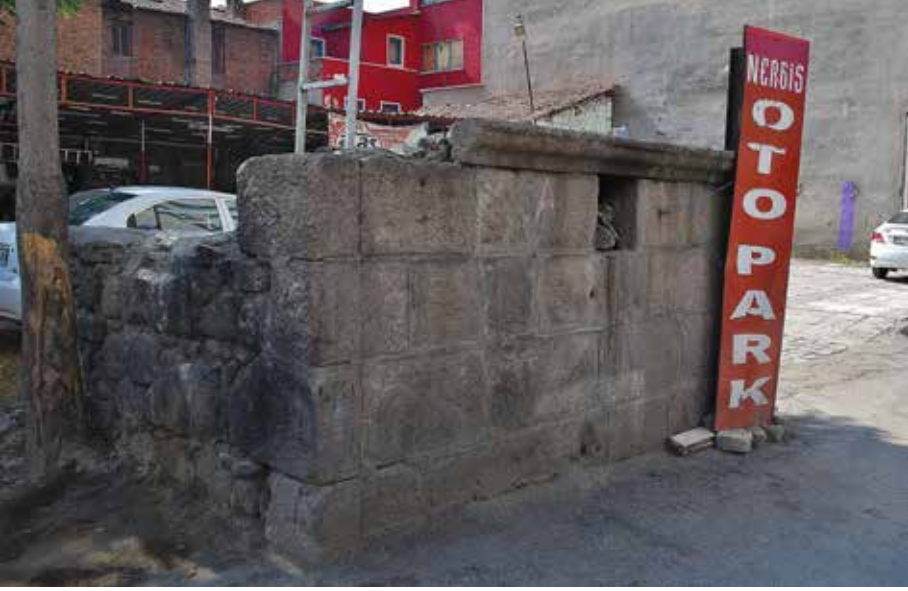
Hamidiye Mahallesi Çeşmesi (Fotoğraf: Altındağ'ın Manevi Coğrafyası, Abdülkerim Erdoğan, s.248, Altındağ Belediyesi Yayınları, 1998).

Hamidiye Mahallesi Çeşmesi (Fotoğraf: Yavuz İşçen, 2014).

bulduğu mahalle göz önüne alınarak tarafımızca kullanılmıştır. Çeşmenin günümüzdeki yeri, İsmetpaşa Mahallesi'nde, Hamidiye Camisi'nin arka tarafından geçen Orta Sokak üzerine denk gelmektedir. Harap halde olmakla birlikte 2017 yılına kadar varlığını sürdüren çeşme, tescilli bir yapı olduğu halde, bölgede yürütülen 'kentsel dönüşüm' çalışmalarına bağlı olarak ortadan kaldırılmıştır.

Mimari özelliklerine göre 18. yüzyıldan kaldığı tahmin edilen çeşme, moloz taş ve tuğla kullanılarak inşa edilmiş sade bir yapıdır. Ön tarafı kesme Ankara taşından yapılmıştır. Kitabesi olmakla birlikte, kitabe yerinin 80'li yıllardan beri boş olduğu bilinmektedir. Taş bir yalağı bulunan çeşmenin yalak bölümü zamanla zeminin altında kaldığından, zemine çok yanaşmış olan lülesi kullanım zorluğunu gidermek amacıyla yukarı alınmıştır. Bu dönemde çeşmenin altına kurna şeklinde bir yalak taşı eklendiği bilinmektedir. Çeşmenin suyunun kesilmesi sonrası bu taş kaldırılmıştır. Çeşmenin alınlık kısmında dışa doğru hafif çıkıntı yapacak şekilde bir silme tasarlanmıştır. Aynı şekilde sağ ve sol kenarlarda da hafif çıkıntılar oluşturulmuştur.

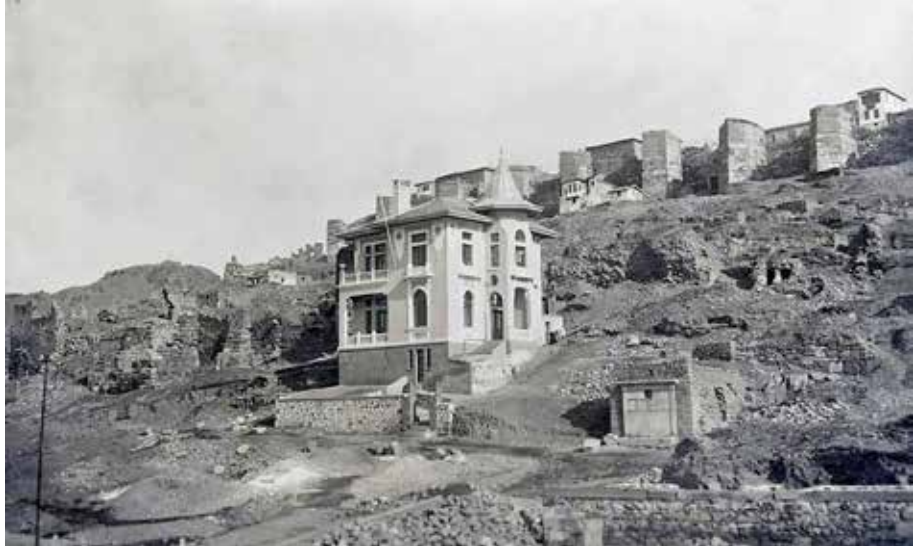
Hisarönü Mahallesi Çeşmesi, (Fotoğraf: Osman Akkuş paylaşımı).

Eski fotoğraflarından anlaşıldığı kadarıyla, uzunlamasına dikdörtgen biçimli olan çeşmenin ön cephesinde kesme taşlar kullanılmıştır. Sade görünlü olan çeşmenin 3 kenarı silme şeklinde hafif dışarı çıkık olarak tasarlanmıştır. Yan kenarlara denk gelen silmelere sütun görünümü verilmiştir. 1916 yangını sonrası çeşmeye ait bir fotoğrafta, çeşmenin sol tarafında yer alan silmenin yıkıldığı ve gövdede lülenin üzerinde yer alan kitabe yerinin boş olduğu görülmektedir.

Çeşmenin tavan kısmı, taştan kısa bir saçak şeklinde düzenlenmiştir. Yangın bölgesinde 1920'li yılların ortalarında yavaş yavaş düzenlemeler ve yapılaşma başladığında, çeşmenin kuzey tarafında, biraz arkasına Belçika Sefareti olarak bilinen iki katlı kubbeli yapı inşa edilmiştir (*yapı günümüzde mevcut değildir*). Çeşme muhtemelen sonraki yıllarda kaldırılmıştır. Ancak yerine sonradan daha basit ve yeni bir çeşme yapıldığı bilinmektedir. Üzerinde mermer bir tabela bulunan yeni çeşme, son yıllara kadar kullanılmaz durumda olmakla birlikte varlığını sürdürmüştür. Bu çeşmenin 2000'li yılların başlarında yol ve çevre düzenlemeleri sırasında iptal edildiği bilinmektedir.

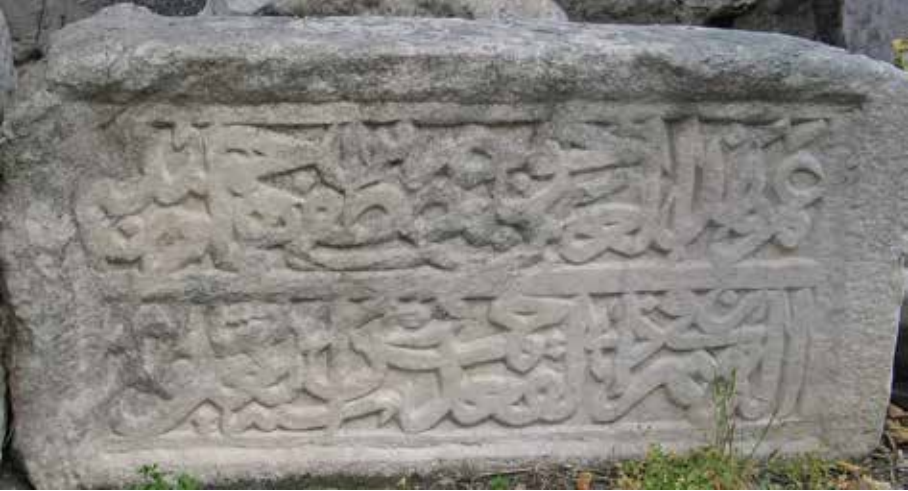
Hoca Mustafa Çeşmesi kitabesi (Fotoğraf: Abdülkerim Erdoğan, Kaynak: Ankara'nın Türk-Islam Dönemi, TMMOB, Mimarlar Odası Ankara Şubesi, s.69, 2006).

Hoca Mustafa Çeşmesi, Karacabey Vakfesi'nin tanziminden (*Miladi 1440*) bir sene sonra inşa edilmiştir (*Konyalı, Karacabey Mamuresi, s.114*). Ankara Etnoğrafya Müzesi'nde bu çeşmeye ait bir kitabe bulunmaktadır. 33x66 cm ebadında olan kitabede, Hamididdin oğlu Hoca Mustafa'nın, 845 (*Miladi, 1441-42*) yılının kasım ayında bu çeşmeyi yaptırdığı belirtilmektedir (*Galip,*

s.110). Arapça olan kitabenin tam metni şöyledir: “Amerâ hâze’l-‘ayn Hoca Mustafâ bin Hamâm bin Hamîd ‘d-dîn fî şehri zi’l-ka’de seneti hamsin ve erba’îne semânimâyeh” (*Ankara’nın Türk-İslam Dönemi*, s.68). Mübarek Galip, 1928 yılında yayınladığı kitabında bu çeşmeye ait çizimlere yer vermiştir (*Galip, II. Kısım, Levha 9*).

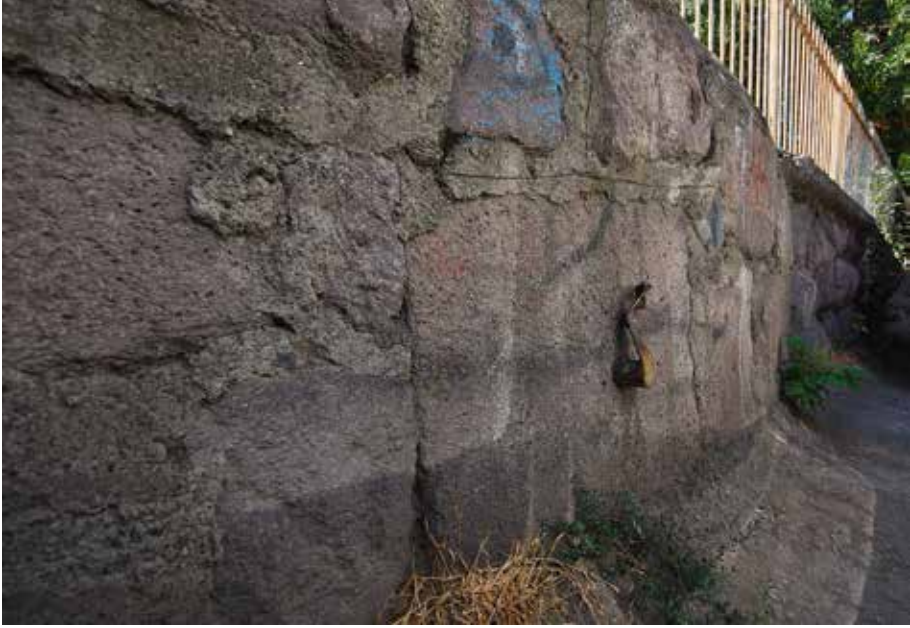
Koyun Kız Çeşmesi (Koyungözü Çeşmesi) ayna taşı. Cebeci Ortaokulu'nun Engin Sokak tarafındaki çevre duvarı üzerinde yer almaktadır (Fotoğraf: Yavuz İşçen, 2017).

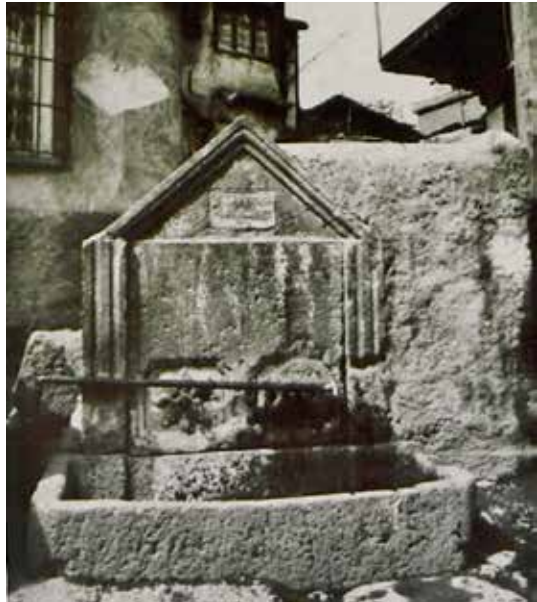
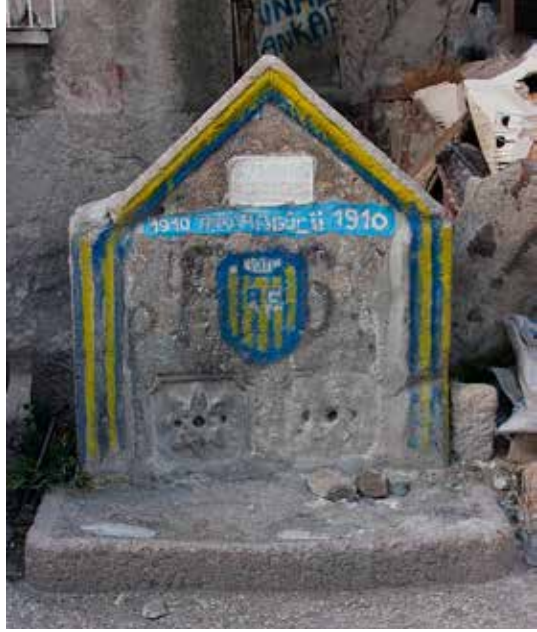
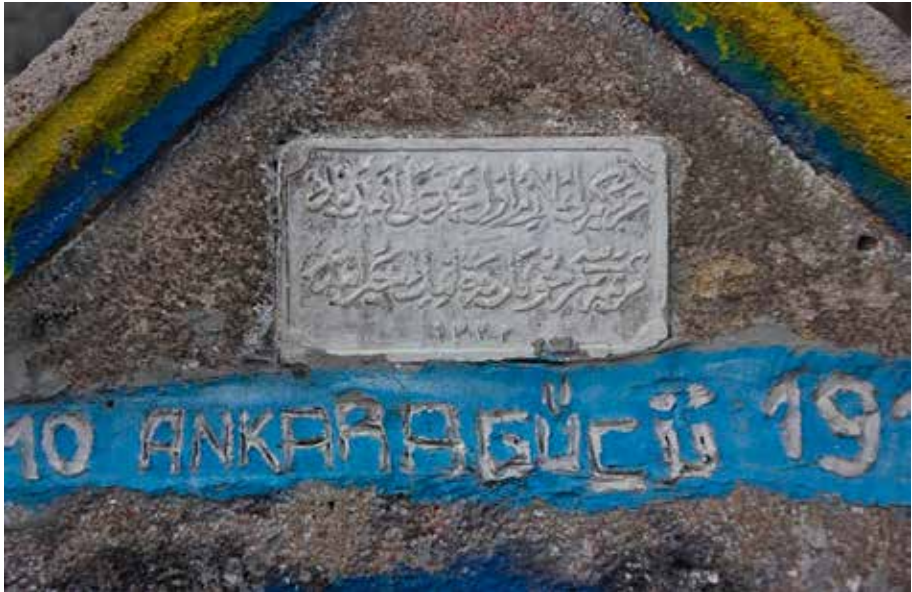
*Nadiye Hanım Çeşmesi, Helvacılar Mescidi Çeşmesi
(Fotoğraf: Koç Üniversitesi Vehbi Koç Ankara Araştırmaları
Uygulama ve Araştırma Merkezi-VEKAM Arşivi).*

*Nadiye Hanım Çeşmesi, Helvacılar Mescidi Çeşmesi
(Fotoğraf: Mustafa Taşkın 2012).*

Nadiye Hanım Çeşmesi, Helvacılar Mescidi Çeşmesi (Fotoğraf: Mustafa Taşkın 2012).

sel dönüşüm çalışmaları sırasında kaldırılmıştır (*2012'deki gidişimde var olan çeşme, 2016 yılında tekrar gittiğimde yerinde değildi.*). Günümüzde çeşmenin yerinde bir elektrik trafosu vardır. Ankara taşından yığma olarak yapılmış olan çeşme, üçgen

alınlıklıdır. Alınlığın ortasında mermerden yapılmış bir kitabesi bulunmaktadır. Kitabesi üzerinde 2 satır halinde Osmanlıca bir yazı ve altında tarih yer almaktadır. Çeşme gövdesinin iki kenarında bulunan taşlar sütunce şeklinde hafif dışa çıkık olarak tasarlanmıştır. Bu bölümdeki taşların üzeri yivlidir. Gövdeyi oluşturan taş, aynı zamanda ayna taşıdır ve yekparedir. Çeşme 2 lüledir. Lüle yerleri çerçeve içine alınarak kabartma bitkisel motiflerle süslenmiştir. Oval biçimli yalak taşı, derince ve yekparedir. Ankara çeşmeleri içinde değerlendirildiğinde, çeşmenin genel olarak küçük boyutlu olduğu söylenebilir.

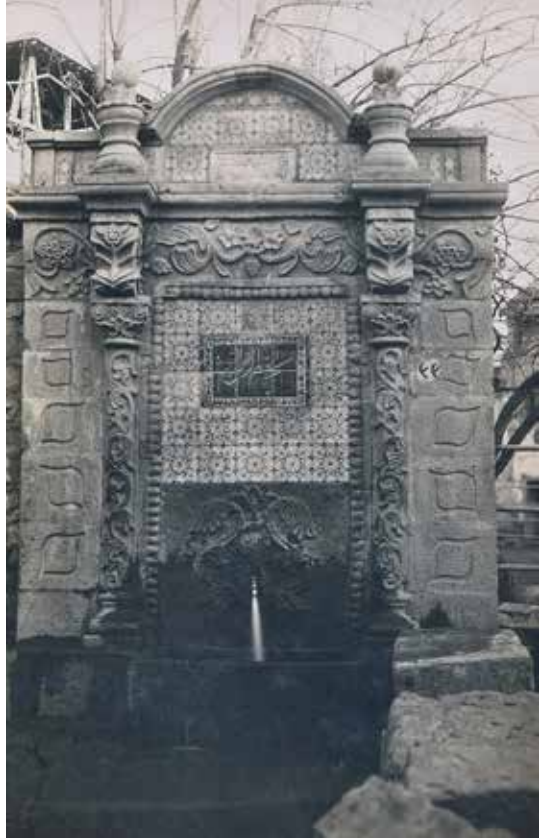
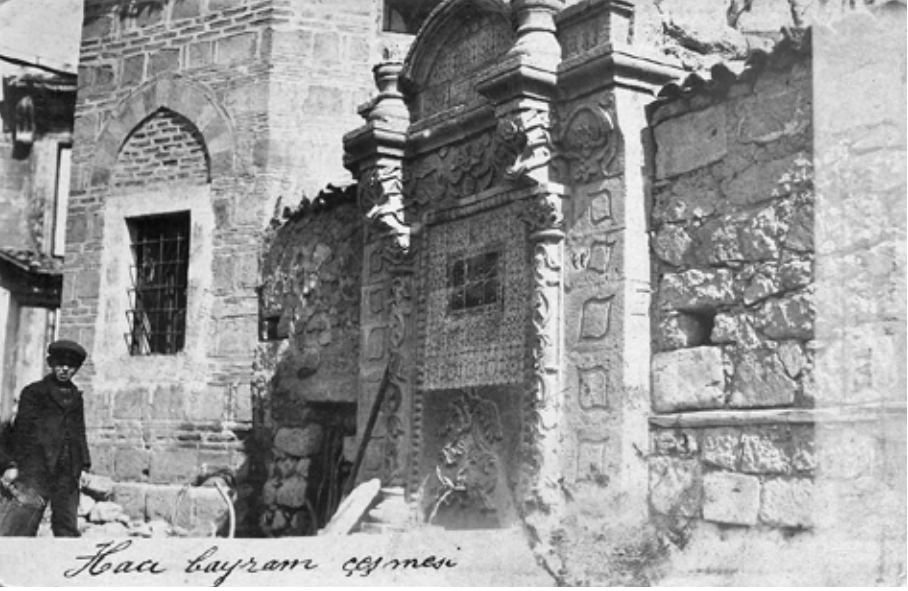
Nezihe Hanım Çeşmesi 1930. Çeşmenin Cumhuriyet sonrası dönemde 'Hacı Bayram Çeşmesi' şeklinde adlandırıldığı görülmektedir (Fotoğraf: Necati Kazancı).

Nezihe Hanım Çeşmesi. Çeşmenin Cumhuriyet sonrası dönemde 'Hacı Bayram Çeşmesi' şeklinde adlandırıldığı görülmektedir (Fotoğraf: İBB Atatürk Kitaplığı Arşivi, Krt 001365).

Ankara çeşmeleri içinde en gösterişlilerden biri olduğu anlaşılan yapının kitabesi günümüze ulaşmamıştır. Çeşmenin, Osmanlı Devleti'nde daha çok II. Mahmut döneminde (1808-1839) ve Tanzimat sonrasında klasik biçimine ulaşan empire üsluba sahip olduğu görülmektedir. Ön cephede kullanılan iki sütuna dayanan üçgen ya da yuvarlak biçimli alınlık, bu üslubun karakteristik özelliklerindedir. Mimari özellikleri ve tarihi bilgiler ışığında çeşmenin, 19. yüzyıl ortalarında ya da son çeyreğinde yapılmış olduğu tahmin edilmektedir.

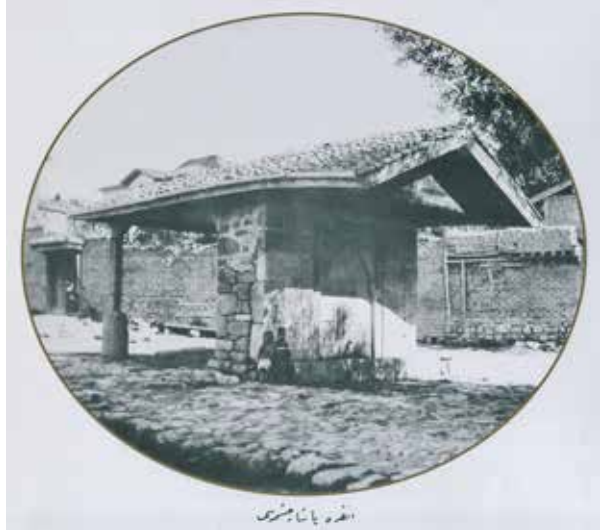
Paşa Çeşmesi. II. Abdülhamit döneminde (1876-1909) çekilmiş çeşmeyi gösteren bir fotoğraf. (Uğur Kavas Arşivi, Kaynak: Yıldız Albümleri'nde Ankara Fotoğrafları, s.125, 2014, BYEGM Yayınları).

Paşa Çeşmesi hakkında elimizde bilgi bulunmamaktadır. Yıldız Albümleri'nde yayınlanmış eski bir fotoğrafı üzerinden yorum yaparak, çeşmenin ilk yapıldığı

dönemlerde 2 taraflı olduğu ve her iki yüzünün de kullanıldığı anlaşılmaktadır. Bir tarafının hayvanlara diğer tarafının insanlara ayrılmış olması muhtemeldir. Çeşme ana gövdesinin üzerine çeşmenin her iki yüzüne de geniş bir saçak oluşturacak şekilde, üçgen alınlıklı, kırma kiremit bir çatı yerleştirilmiştir. Çeşmenin bir yüzünde daha geniş tutulan saçak bölümü, önde 2 ahşap direk ile taşınmıştır. Köşeli yapıları olduğu görülen ahşap direklerin altlarına silindirik biçimli yarım sütunlar destek olarak yerleştirilmiştir. Ahşap direklerin taşla bulunduğu noktalarda ahşaptaki yıpranma, çeşmeye gelenlerin hayvanlarını buraya bağlamalarından kaynaklanmış olmalıdır. Çeşmenin diğer yüzünde bulunan saçak daha kısa ve desteksizdir. Çeşmenin tavanı tarafından taşınmaktadır. Çeşmenin ön yüzlerinde kesme ve devşirme mermer taşlar birlikte kullanılmıştır. Ön yüzleri bağlayan dolgu moloz taşlarla sağlanmıştır. Çeşmenin fotoğrafta görünen yüzünde mihrap nişi biçiminde fazla derin olmayan bir niş yer almaktadır. Nişin kenar bölümlerini oluşturan taşlar, dikey yerleştirilerek sütun görünümü yaratılmıştır.

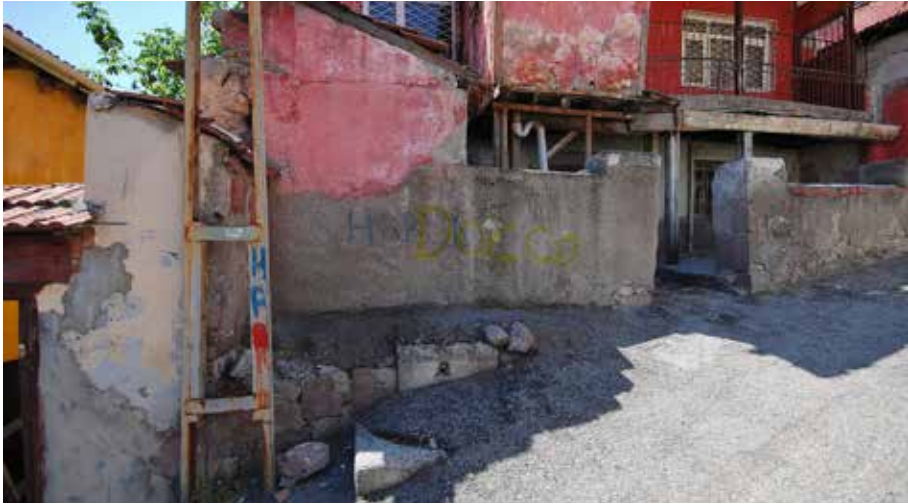
Saraç Sinan Çeşmesi. Çeşmeye ait asıl yapının evin çevre duvarının bir parçası haline getirildiği ve üzerinin sıvandığı anlaşılmaktadır (Fotoğraf: Yavuz İşçen, 2017).

Günümüzde Kale Mahallesi sınırları içinde bulunan Saraç Sinan Mescidi'nin batı tarafında bir çeşme bulunduğu bilinmektedir. Daha önceden burada yer alan medresenin yan tarafında bulunan çeşmenin yeri, günümüzde Berberler Sokak üzerine denk gelmektedir. Elmadağ su hattı üzerinde olduğu bilinen çeşme ve bitişiğindeki medrese günümüze ulaşmamıştır. Çeşmenin bulunduğu yerde bugün kısmen görülebilen ayna taşı ve asfalta gömülmüş vaziyetteki yalak taşı betonarmedir. Betonarme eklemeler orijinal çeşmenin hemen ön tarafına sonradan koyulmuştur. Çeşmeye ait asıl yapı, evin çevre duvarı haline getirilmiş ve üzeri sıvanmıştır. Mahallede yaşayanlar, çeşmenin uzun uzun süredir kullanılmadığını ve yıkıldığını belirtmişlerdir.

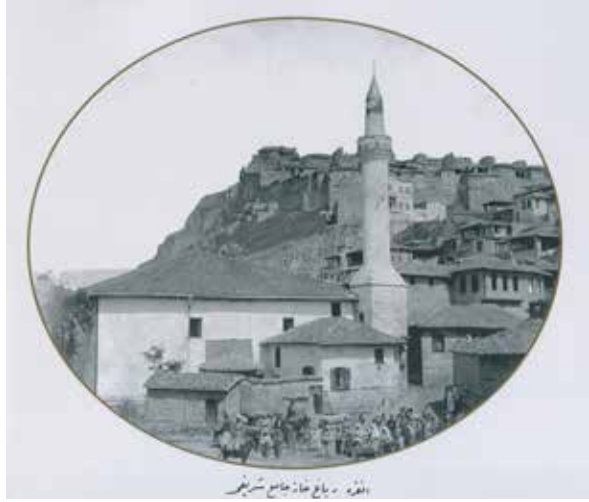
Tabakhane Cami Çeşmesi. II. Abdülhamit döneminde (1876-1909) çekilmiş olan bu fotoğrafta, çeşmenin önünde toplanmış insanlar görülmektedir. (Uğur Kavas Arşivi, Kaynak: Yıldız Albümleri'nde Ankara Fotoğrafları, s.109, 2014, BYEGM Yayınları).

Fotoğraftan anladığımız kadarıyla, kesme

Ankara taşları kullanılarak yığma biçimde yapılmış olan çeşme sade yapılıdır. Hafif dışa çıkık bir üst silmesi bulunmaktadır. Silmenin altında bir kitabesi bulunan çeşme 2 lülelidir. Çeşmenin ana gövdesi, kısa kenarı üzerinde duran dikdörtgen formdadır. Çeşmenin alt seviyesinde uzunlamasına dikdörtgen biçimli bir bölüm daha bulunmaktadır. Ana gövdeye bitişik olan bu bölüm üzerinde de lüleler oldu-

ğu görülmektedir. Çeşmenin yalak taşı her iki bölümü de kapsayacak şekilde uzun olarak yapılmıştır. Çeşmenin ne zaman yapıldığı ve ne zaman ortadan kalktığına ilişkin elimizde bilgi bulunmamaktadır.

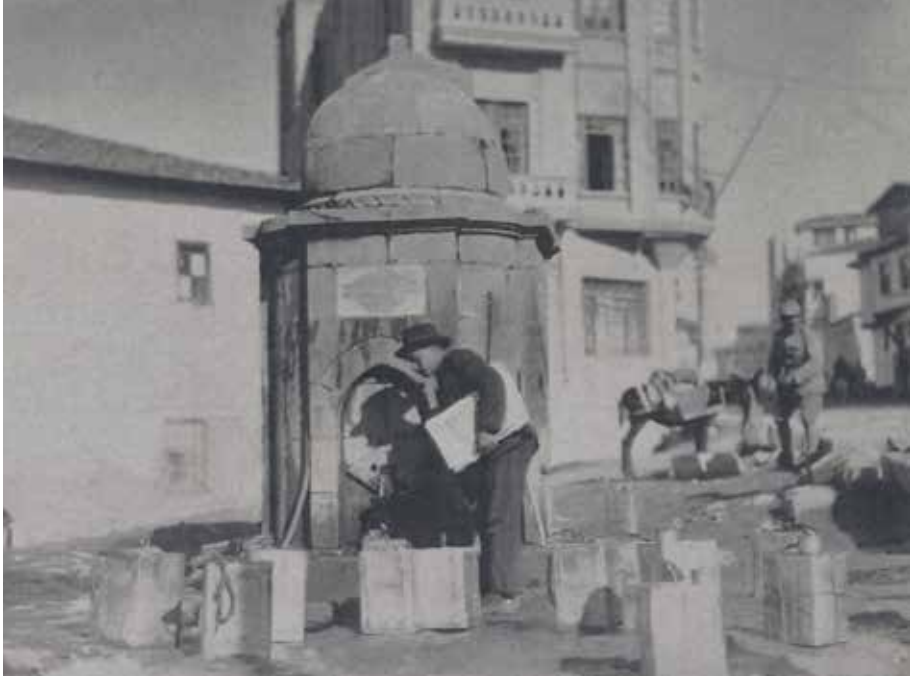
Tülüce Çeşmesi'dir (Hacı Fatma Hanım Çeşmesi) (Fotoğraf: Necati Kazancı Arşivi).

Eski fotoğraflarından çeşmenin Ankara çeşmelerine göre farklı bir mimari tarzı olduğu anlaşılmaktadır. Türbe mimarisine benzer tarzda yapılan çeşmenin kare planlı olduğu ve köşe bölümlerinin düzleştirildiği görülmektedir. Üstünde yuvarlak biçimli kubbesi olan çeşmenin arka bölümü hariç 3 yüzünde sivri kemerli birer niş bulunmaktadır. Nişlerin içine lüleler yerleştirilmiştir. Kuzey tarafa bakan arka yüzü ise tahminen portal gibi düzenlenmiştir. Her biri ayrı yöne bakan 3 yüzü aynı anda kullanılabilen çeşme, Ankara'da mimari açıdan bilinen tek örnektir.
